### 合板・製材・集成材国際競争強化対策のうち 木材製品の消費拡大対策のうち CLT建築実証支援事業

報告書

令和 2 年 2月

一般社団法人 日本CLT協会

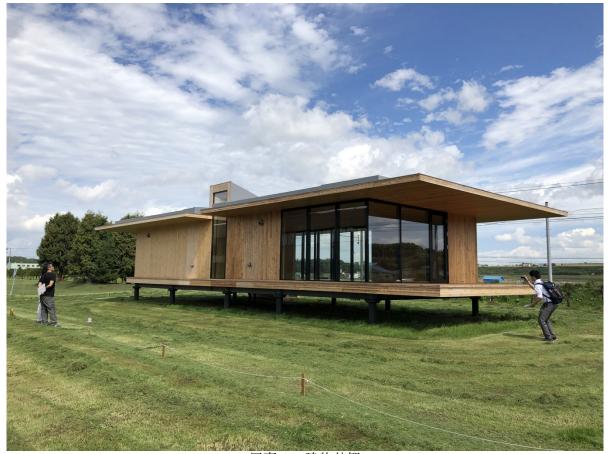
写真1 建物外観

全方位に大きく張り出した無勾配の屋根(張り出し=強軸方向 2.5m、弱軸方向 1.7m)と床パネルと連続したオーバーハングテラス(張り出し=2.3m)により水平線が強調された、CLT 版ファンズワース邸ともいえるような外観が作られている。(写真 1)

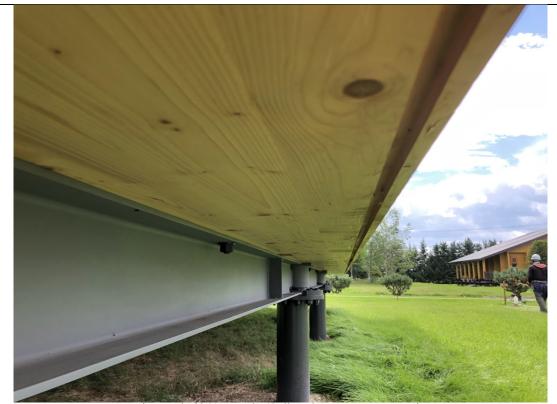
写真2 鋼管杭、H 鋼基礎と床 CLT との取り合い

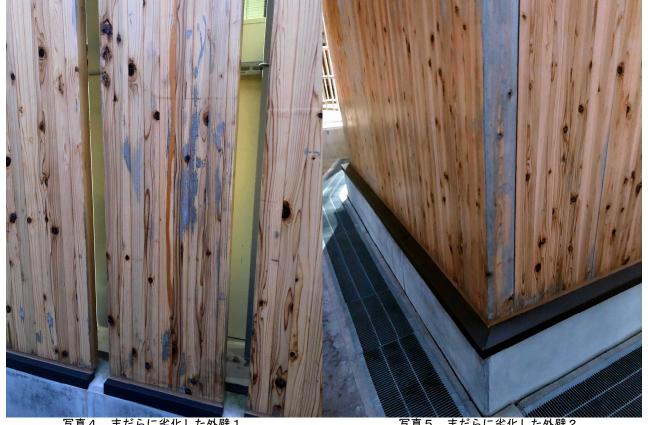
CLT 現わし外壁の保護塗料として透明系のガラス塗料が選択されているが、透明系塗料は紫外線遮 蔽硬化が低いため塗膜下の木材表面に光劣化が生じ、塗膜と木材の界面で剥離が発生してしまう。ま た、CLT ラミナの膨潤収縮により塗膜の硬い塗料が剥落している箇所と保護が健全な部分の差が大き くなり、塗膜付着力の低下した箇所から水分やカビが侵入して外壁がまだらに黒く劣化している状態 となっている。(写真4,5) CLT 外壁現わしの保護塗料の選択においては、基本的には着色タイプで 木材の動きに追随できる塗料を選択し、大きな劣化が生じない内にメンテナンスを行うことが重要で ある

写真4 まだらに劣化した外壁1

写真5 まだらに劣化した外壁2

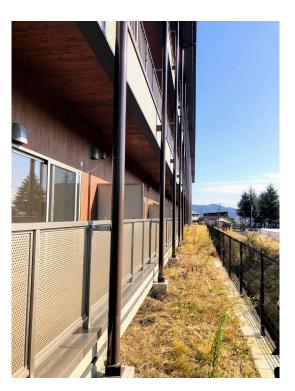
CLT パネル構法ではあるが、住戸の構造躯体はほぼ被覆されていて、バルコニーの裏面のみ CLT 床パネルが現しとなっている。 バルコニー裏は木口もしっかりと被覆されてるので目立った劣化は見られなかった。 (写真3)

写真3 バルコニー下

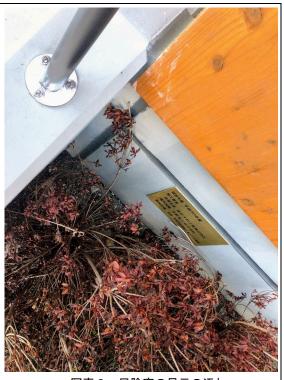
構造体としてCLTが現しになっているのはバルコニー裏の他は風除室の壁がである。(写真5) 塗膜系で色もかなり濃い保護塗料を選択していて、竣工からそれほど時間も経っていないこともあり目立った劣化は見られなかった。足元にやや汚れが見られる程度である。(写真6) 風除室に関して、外部にCLTを現しにしているのにも関わらず、内部はCLTを被覆しているのは避難経路に当たるため内装制限がかかるからと考えられる。(写真7)

写真6 風除室の足元の汚れ

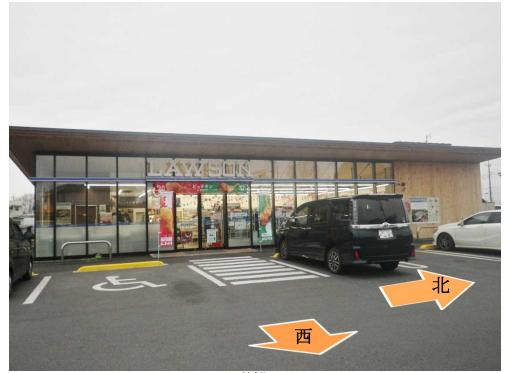
外観

鼻隠部分はCLT木口を斜めに加工している。軒先に水切目地として溝を付けることで軒裏へ雨水が伝ってくることを防いでいるため、軒裏は雨染みや雨筋などは確認されなかった。 木口を大胆に現しているが、吸水による腐りや接着剥離、割れは見られず、カビ等の生物汚染も確認されていない。

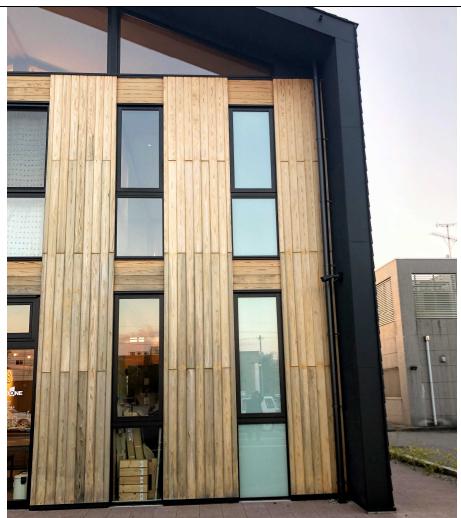
写真5:東側外観拡大

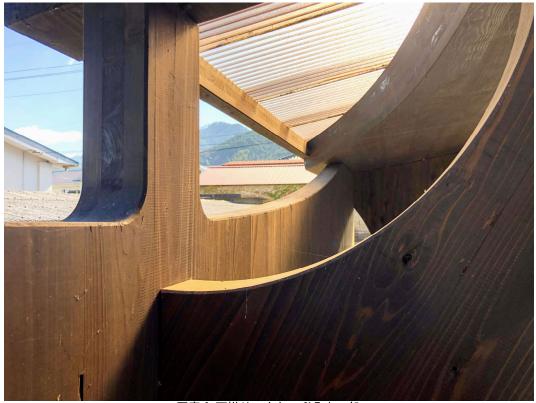
駐輪場の内部、屋根によって雨掛りの少ない位置にある CLT は、上部に現わしになっている部分も目立った劣化は観察出来なかった。外部に CLT を現わす場合、木口をいかに保護するかが重要であうることが理解できる。(写真 6)

写真6 雨掛りの少ない CLT 木口部

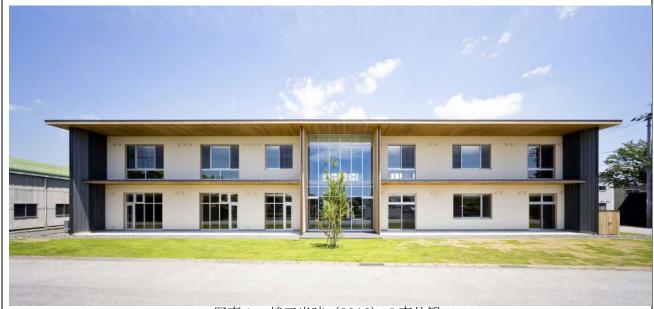
写真1:竣工当時(2016)の南外観

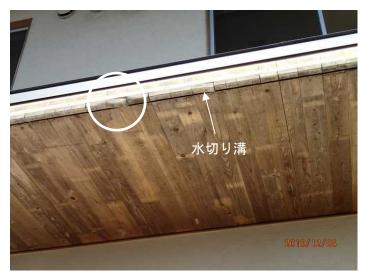
- ・南面屋根版 CLT 軒裏面の詳細 (写真7)。ラミナの部分的破損。CLT 裏面に水切り溝を付けたため、 ラミナ強度が落ち、乾燥収縮力に抗しきれずに発生したものと推測。
- ・南面屋根版 CLT 軒裏面の詳細 (写真8)。水切り溝を付けた部分からの吸水により発生した雨染み。

写真 7 南面屋根版 CLT 軒裏面 (ラミナの破損)

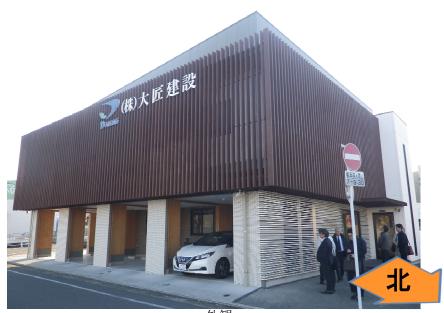
外観

建物の南面のバルコニーに生物劣化等は見られず健全な状態であったが、軒裏には黒カビが多数確認された。バルコニーのはね出しは約1.5m、軒の出は約1mだった。修繕等はしておらず、そろそろ再塗装を行うとのことだった。
