資料編 基礎試験データ

各環境での劣化状況

4. 神奈川県横須賀市 : 海水中における CLT 供試体の劣化状況(掘り出し日:2023 年 10 月 3 日)

5. 千葉県野田市：淡水中におけるCLT供試体の劣化状況(掘り出し日：2023年9月19日)

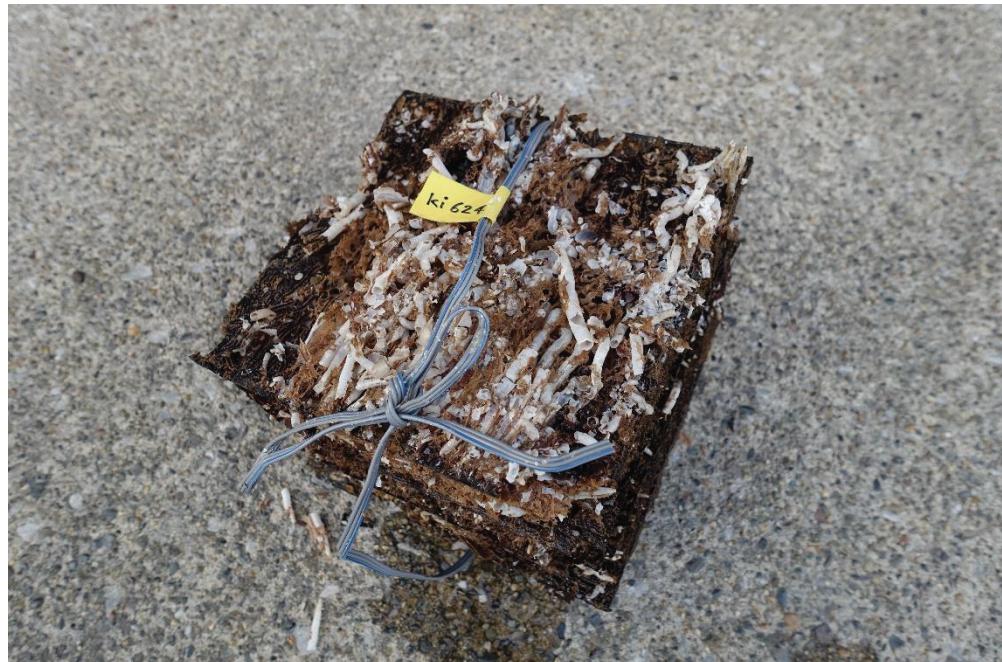
全面海水接触の供試体は、海虫食害を受け原形を留めていない。

写真 4.1.1-1 ナクイムシ、キクイムシ(甲殻類)による食害

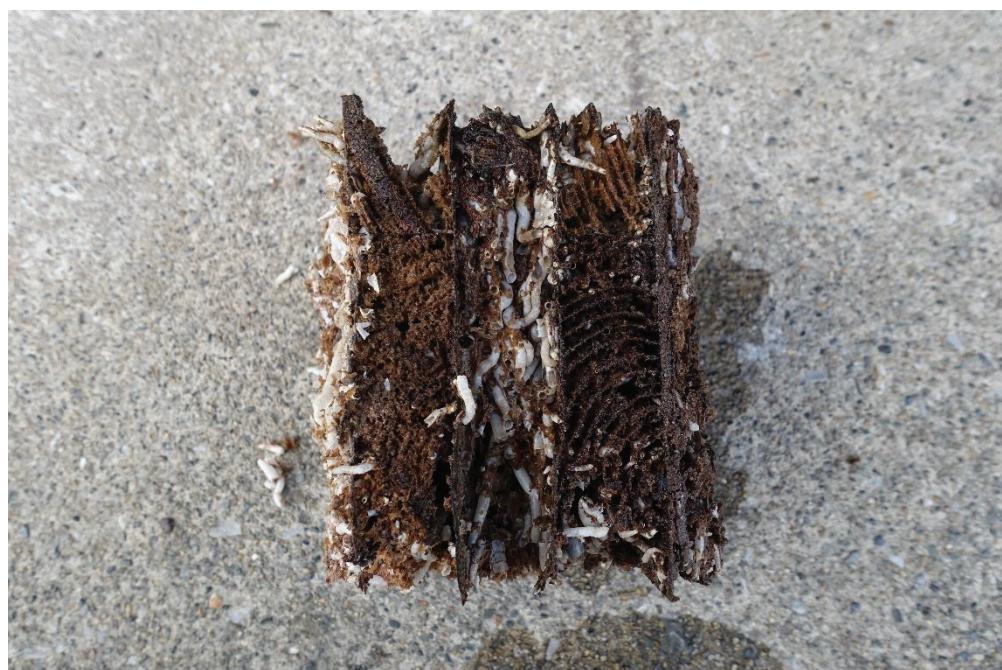
写真 4.1.1-2 接着層を残して原形を留めていない

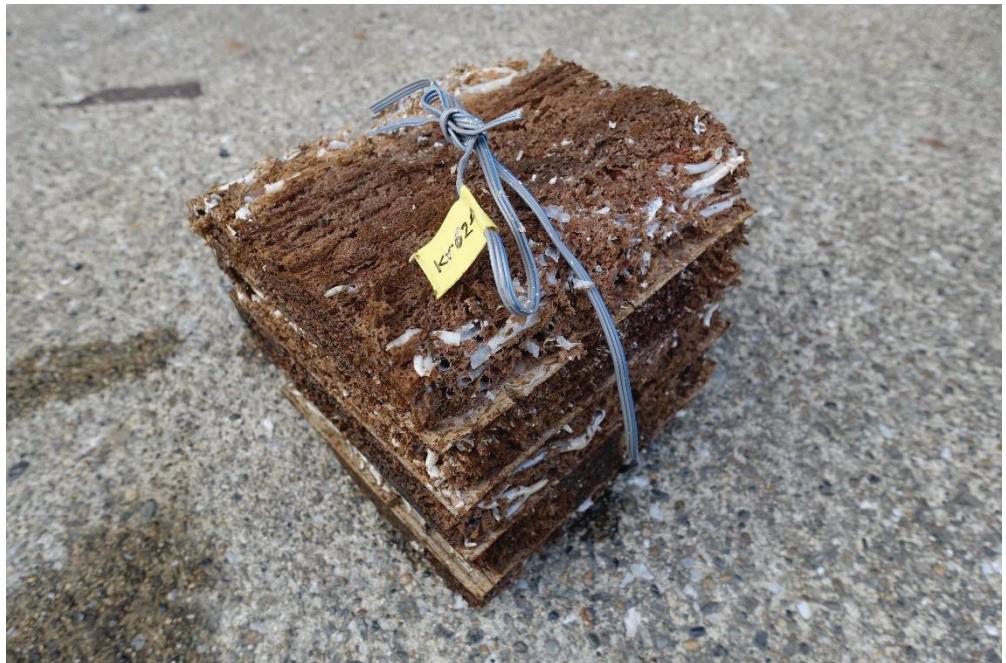
写真 4.1.1-3 フナクイムシ、キクイムシ(甲殻類)による食害

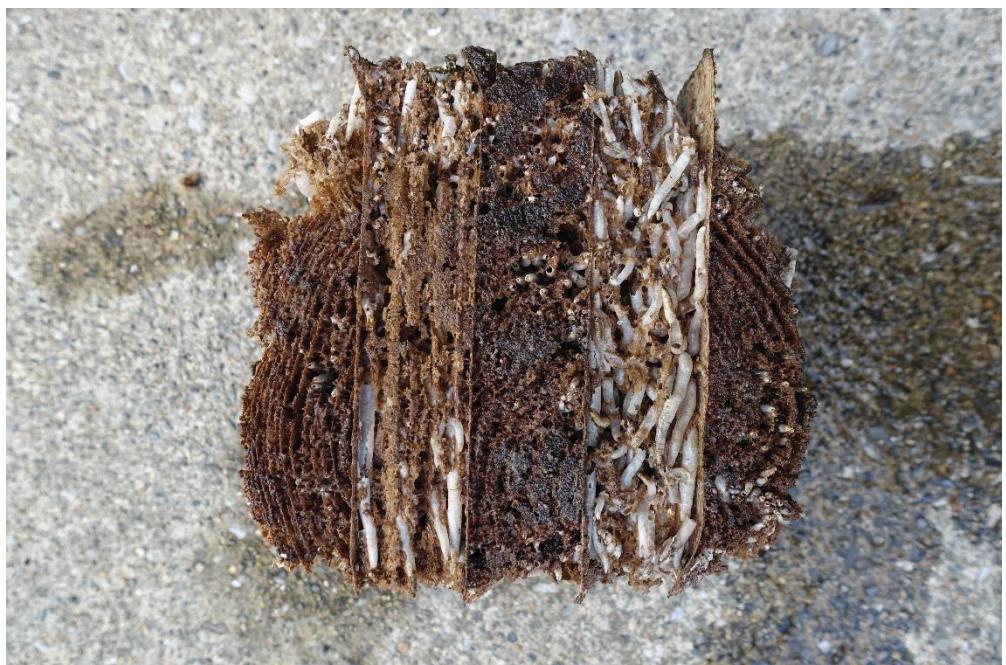
写真 4.1.1-4 接着層を残して原形を留めていない

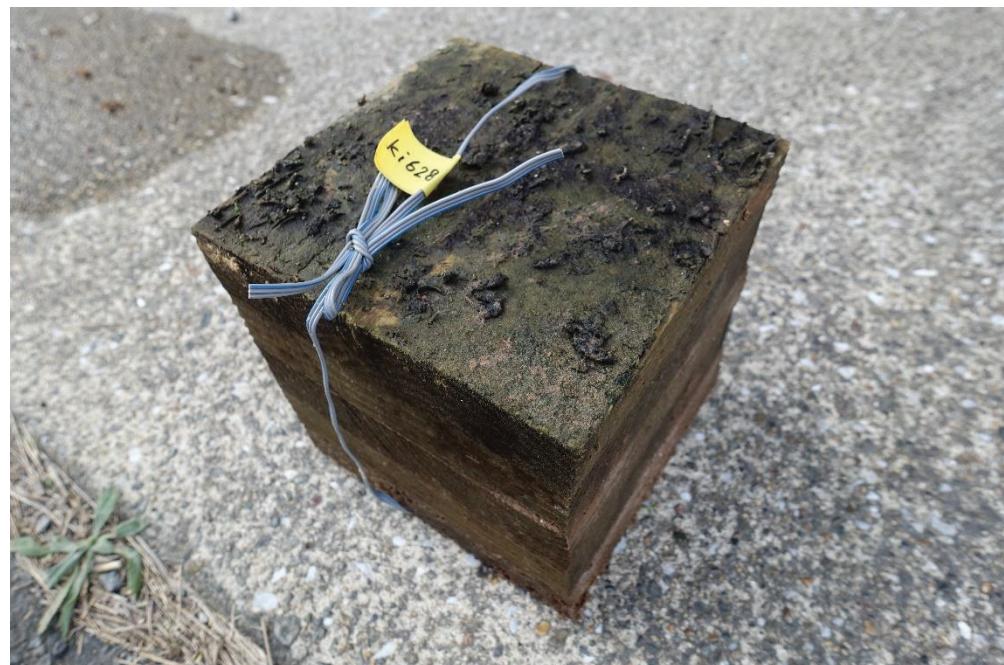
写真 4.1.2-1 上面ラミナに海藻類が付着

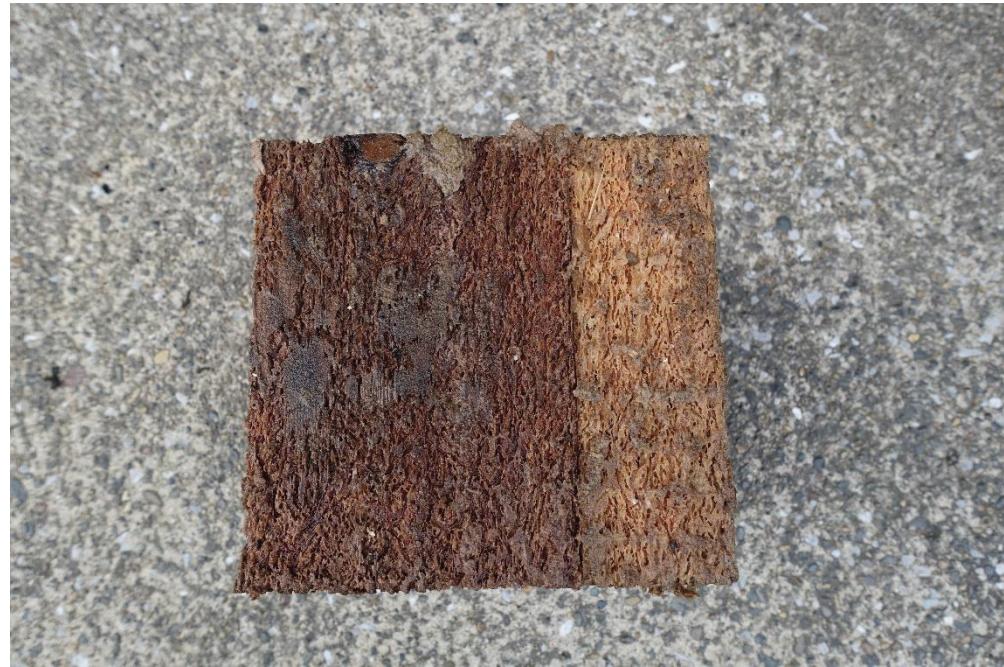
写真 4.1.2-2 下面のラミナ全体にキクイムシ(甲殻類)の食害あり。表面にぬめりあり。

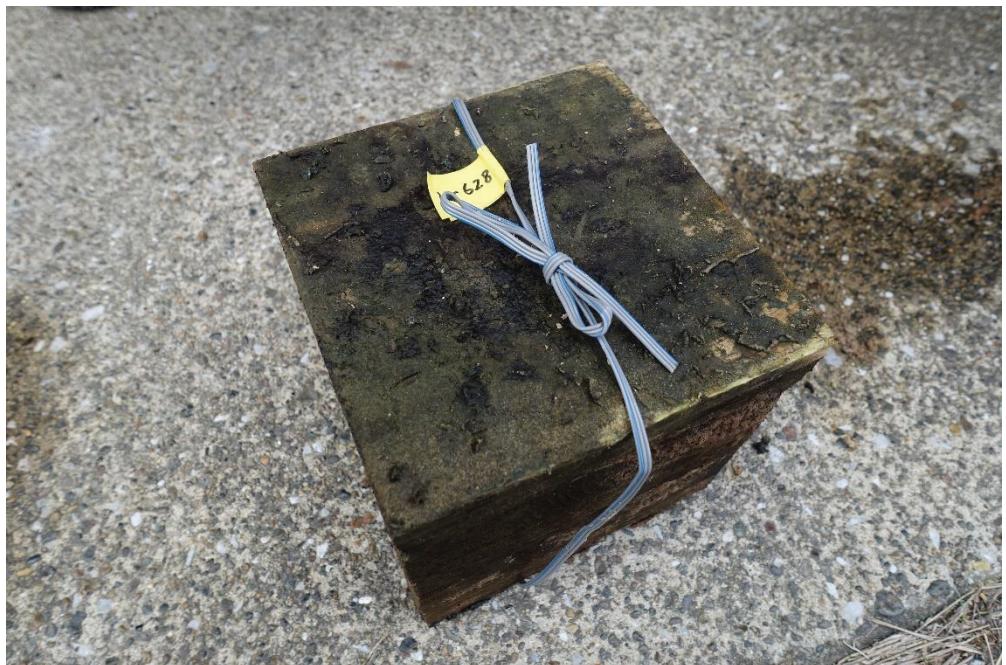
写真 4.1.2-3 上面ラミナに海藻類が付着

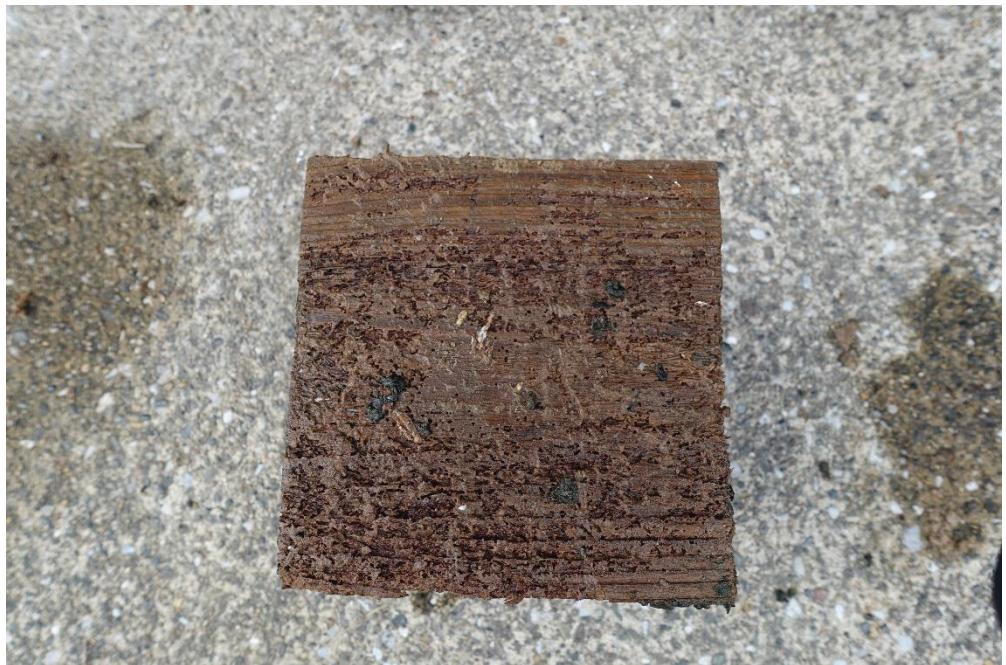
写真 4.1.2-4 下面ラミナにキクイムシ(甲殻類)の食害

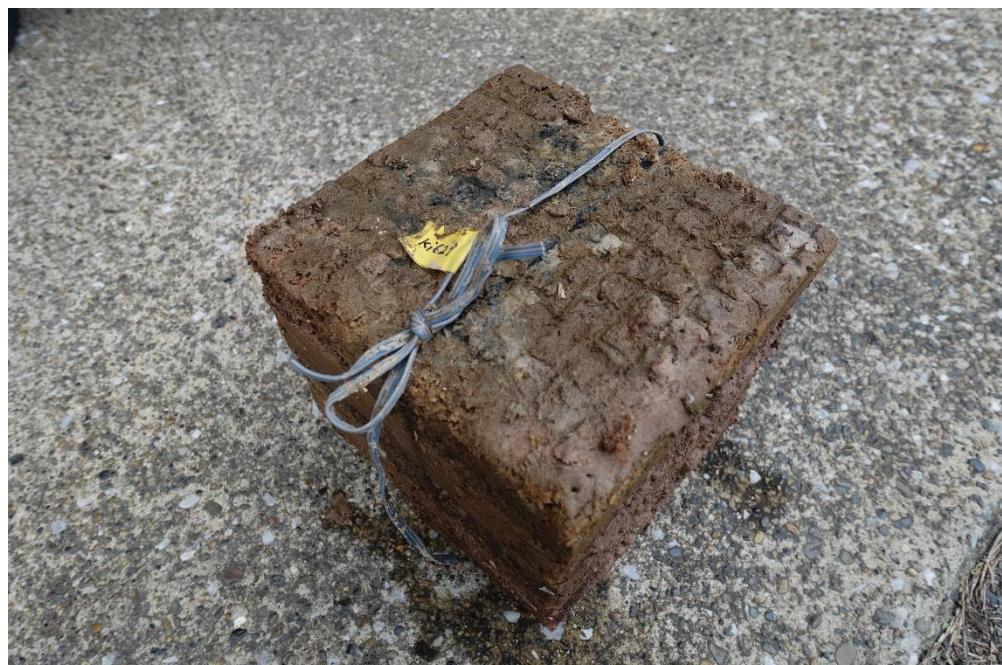
写真 4.1.3-1 上面ラミナの表面にキクイムシ(甲殻類)の糞と思われるものが、メッシュコンテナの網目状に堆積

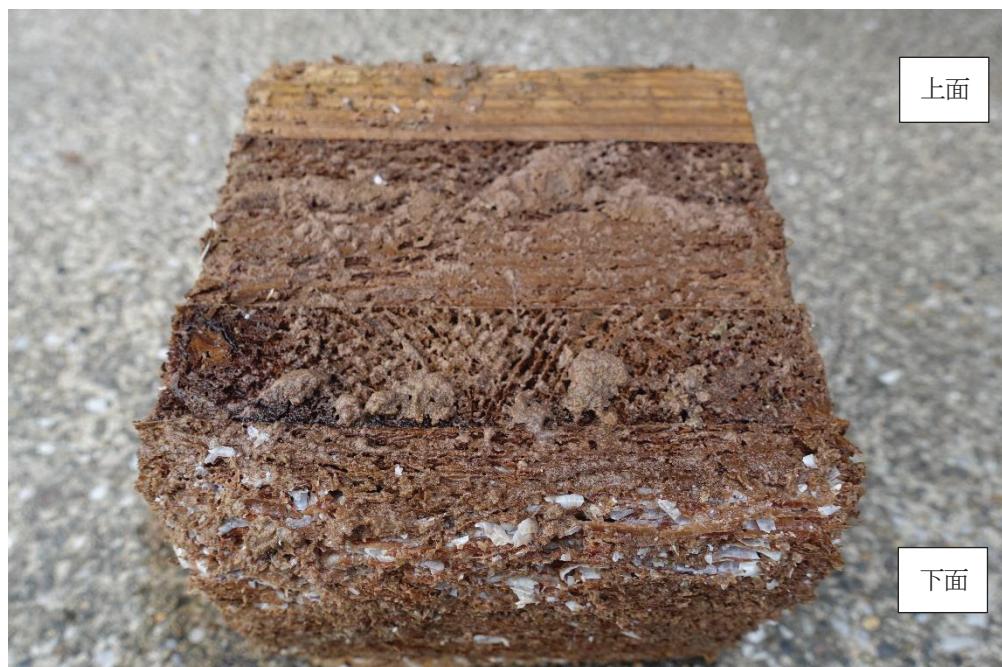
写真 4.1.3-2 キクイムシ(甲殻類)の食害 下面に特にフナクイムシの食害が多い

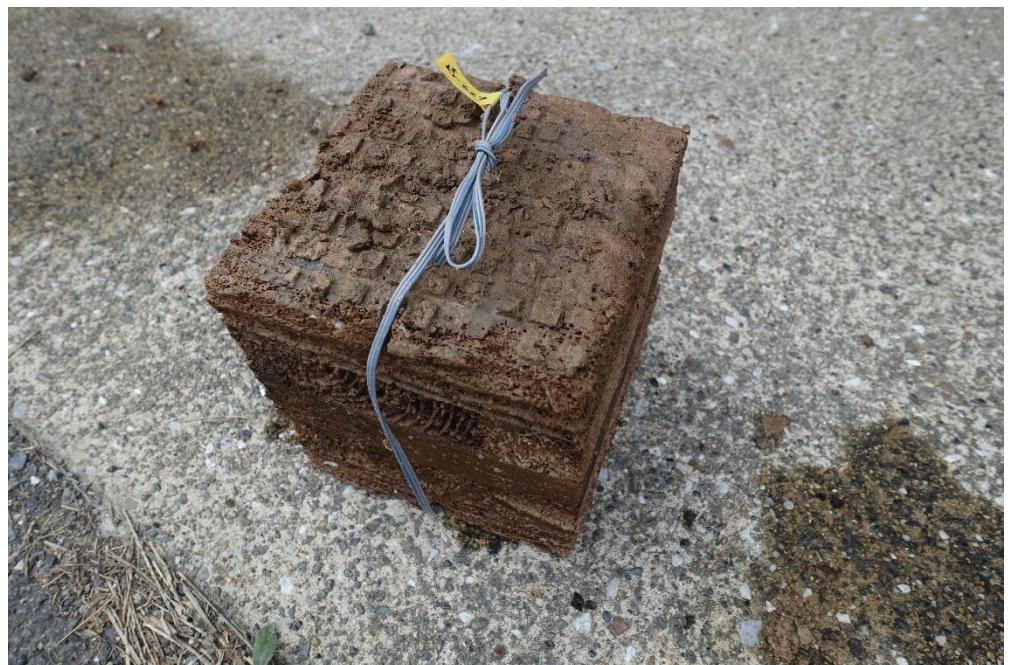
写真 4.1.3-3 上面ラミナの表面にキクイムシ(甲殻類)の糞と思われるものが、メッシュコンテナの網目状に堆積

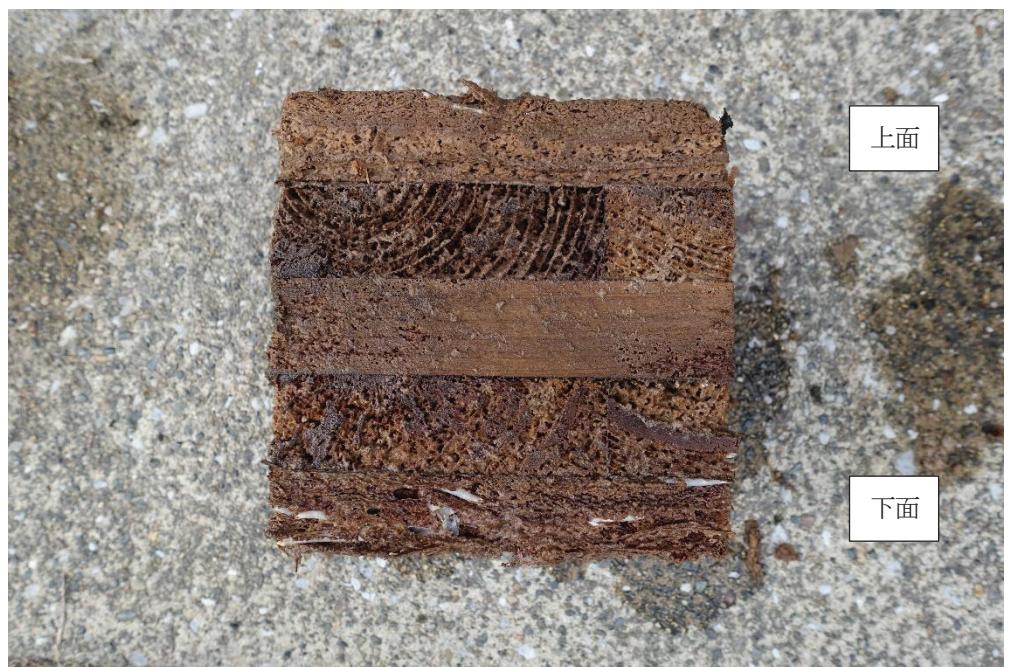
写真 4.1.3-4 キクイムシ(甲殻類)の食害、下面是特にフナクイムシの食害が多い

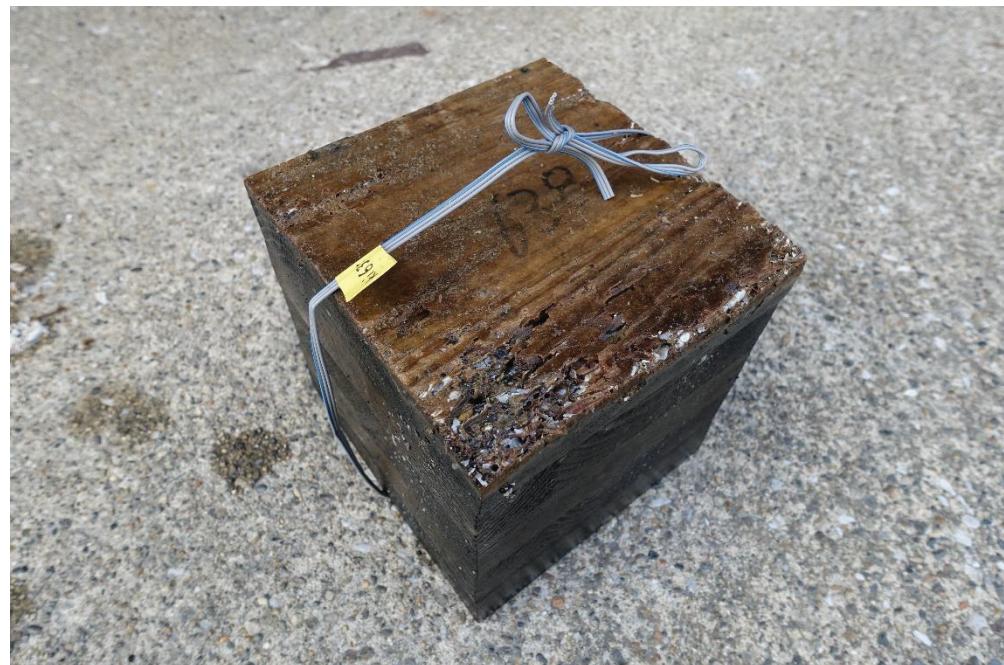
写真 4.1.4-1 上面ラミナにフナクイムシの食害

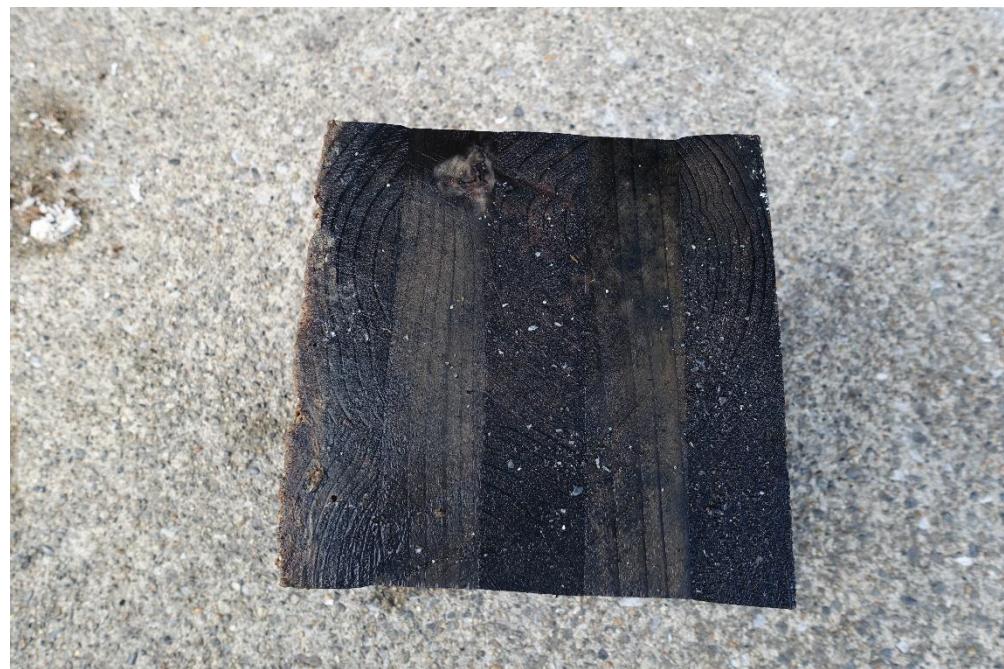
写真 4.1.4-2 土中部分は黒色に変色

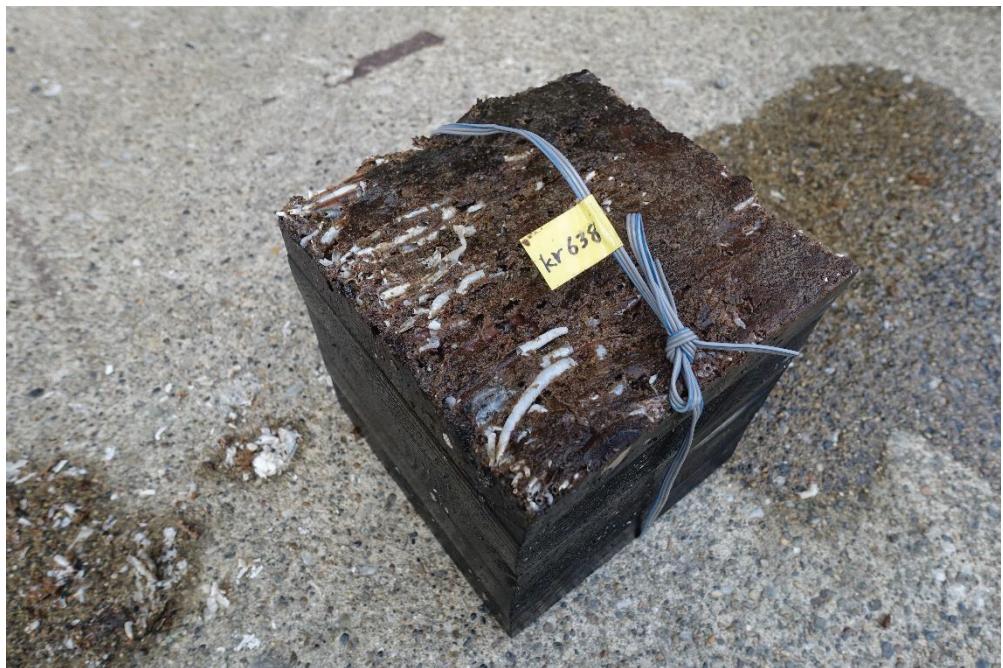
写真 4.1.4-3 上面ラミナにフナクイムシの食害

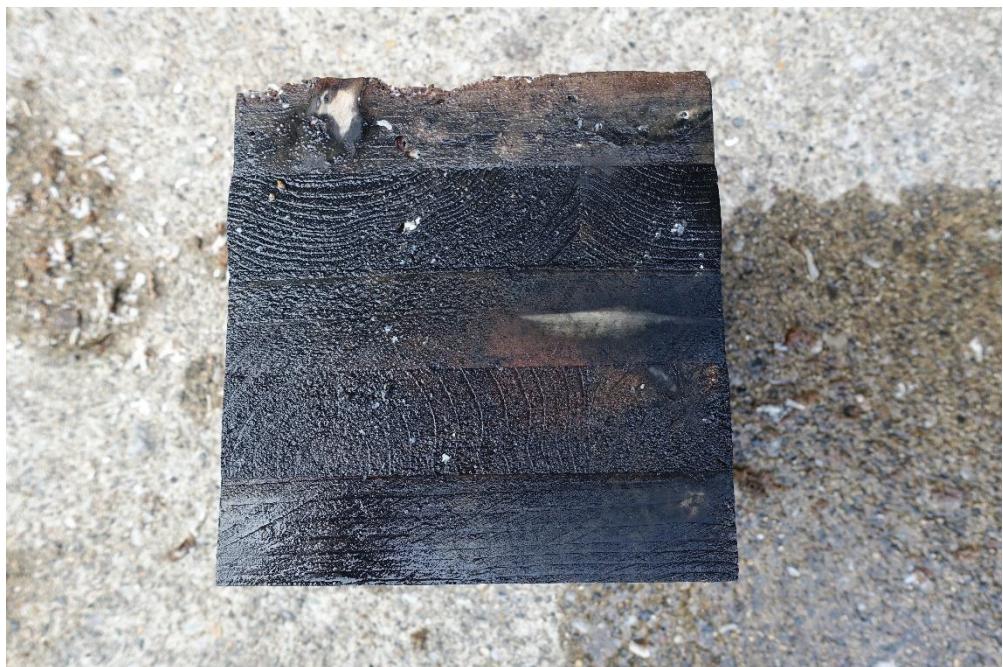
写真 4.1.4-4 土中部分は黒色に変色

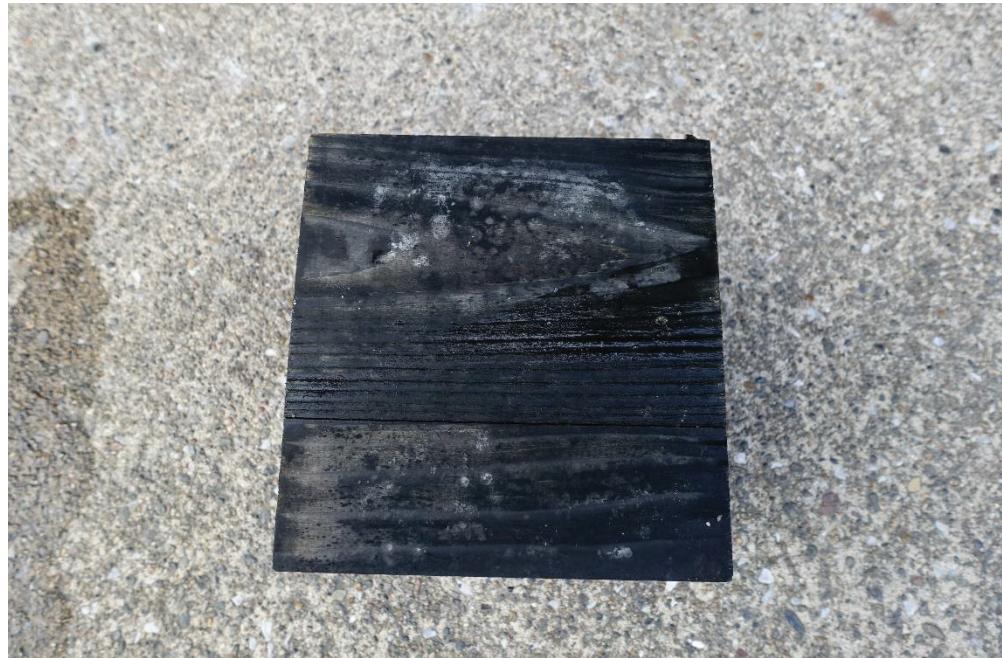
写真 4.1.5-1 幅はぎ部分に隙間、土中部分黒色に変色

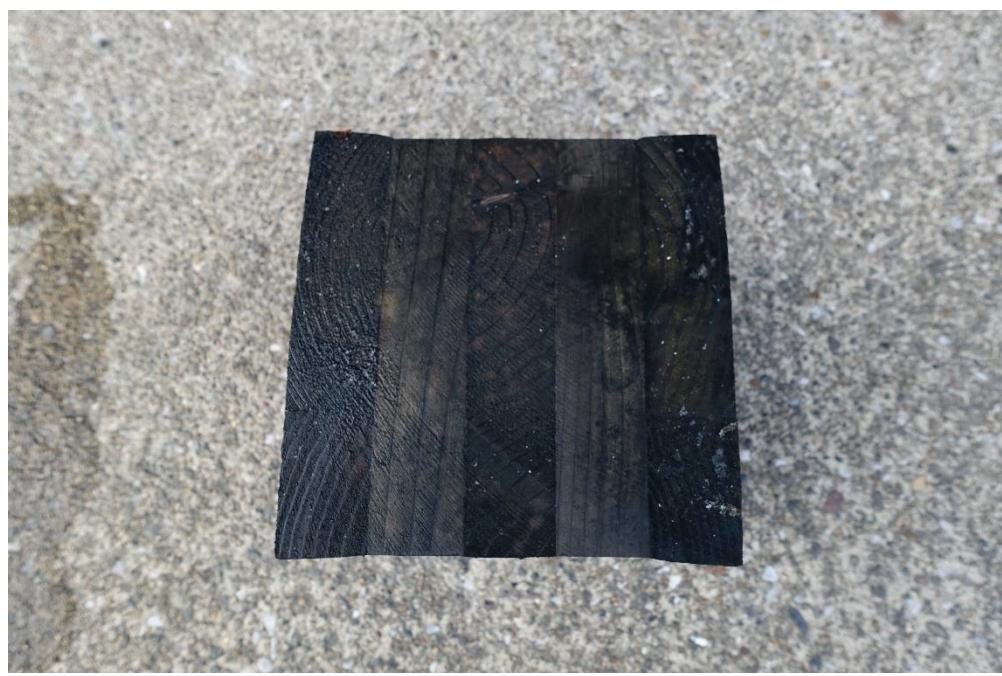
写真 4.1.5-2 土中部分黒色に変色

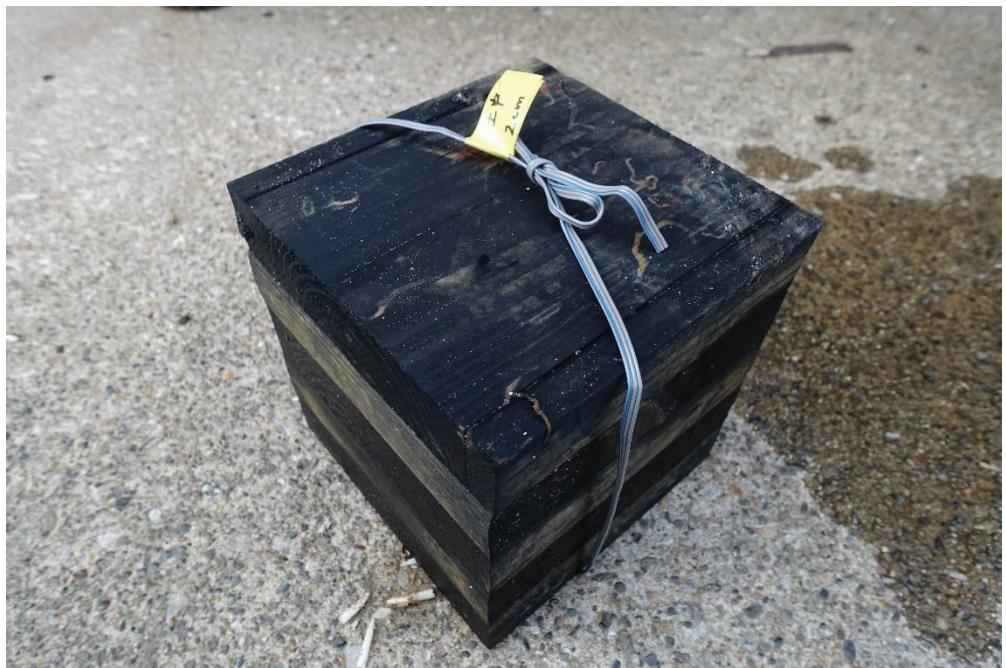
写真 4.1.5-3 幅はぎ部分で隙間

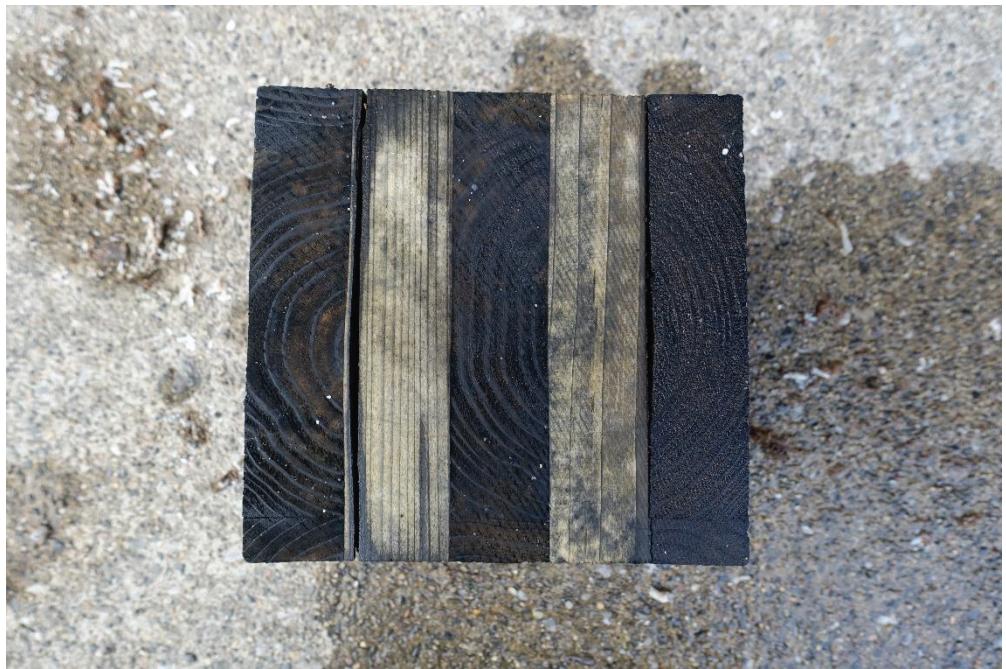
写真 4.1.5-4 接着剥離

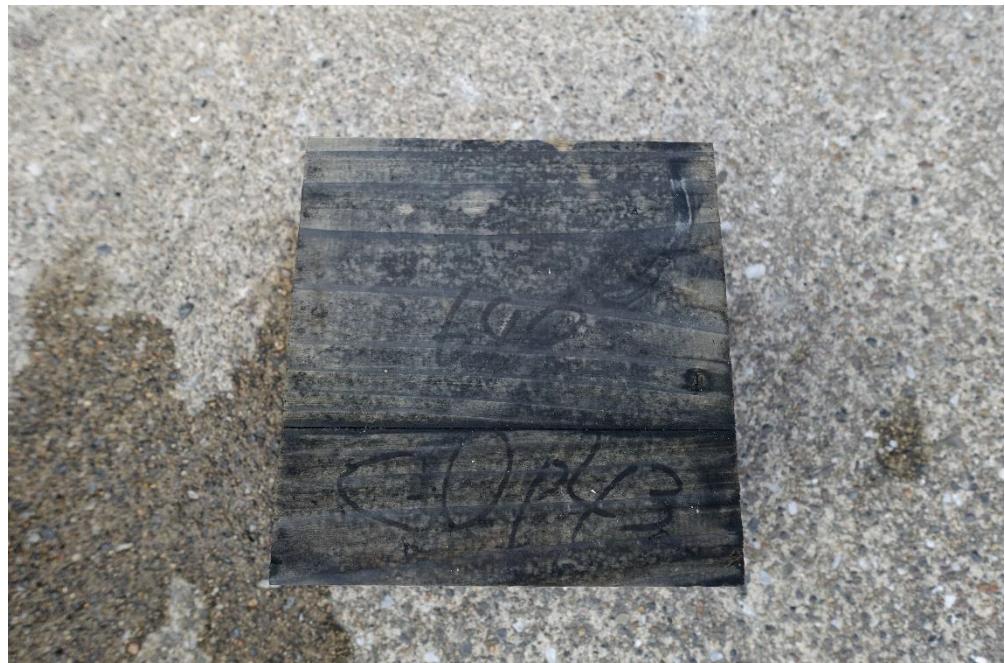
写真 4.1.6-1 幅はぎ部分に隙間

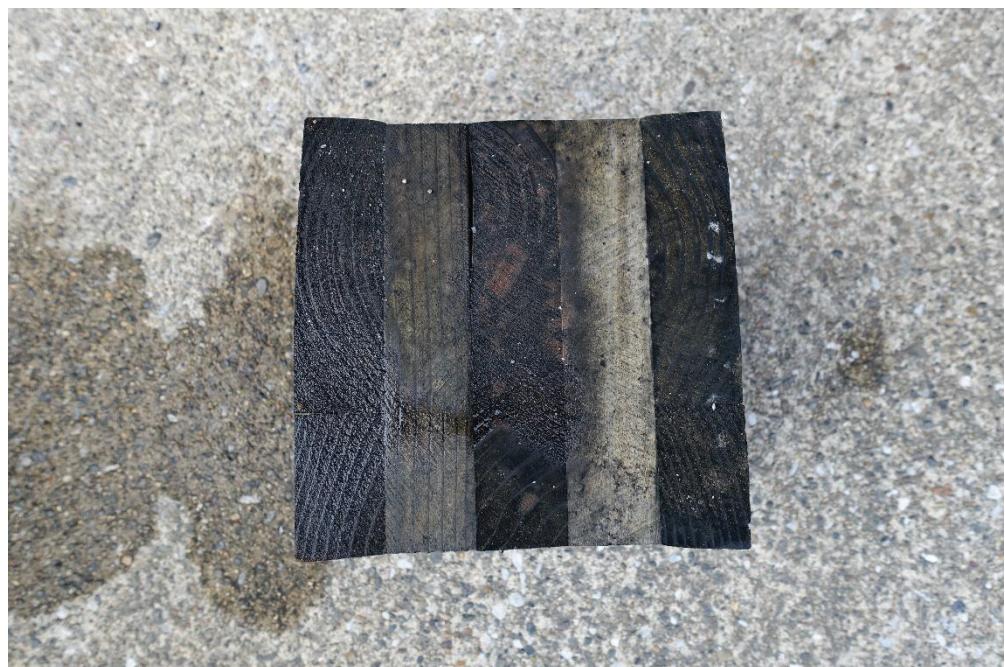
写真 4.1.6-2 接着剥離

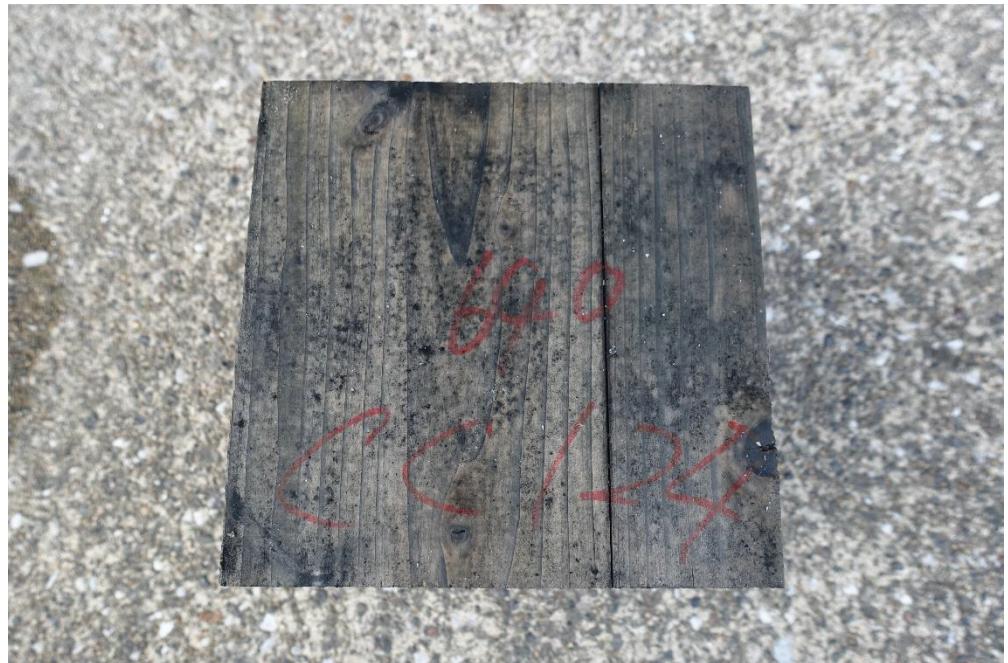
写真 4.1.6-3 幅はぎ部分に隙間

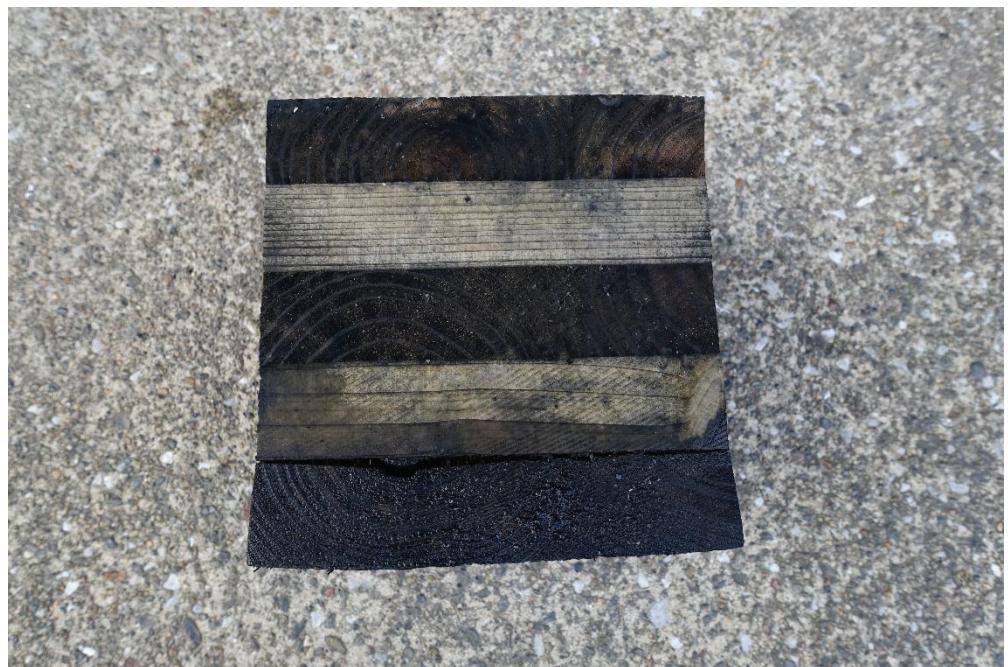
写真 4.1.6-4 接着剥離

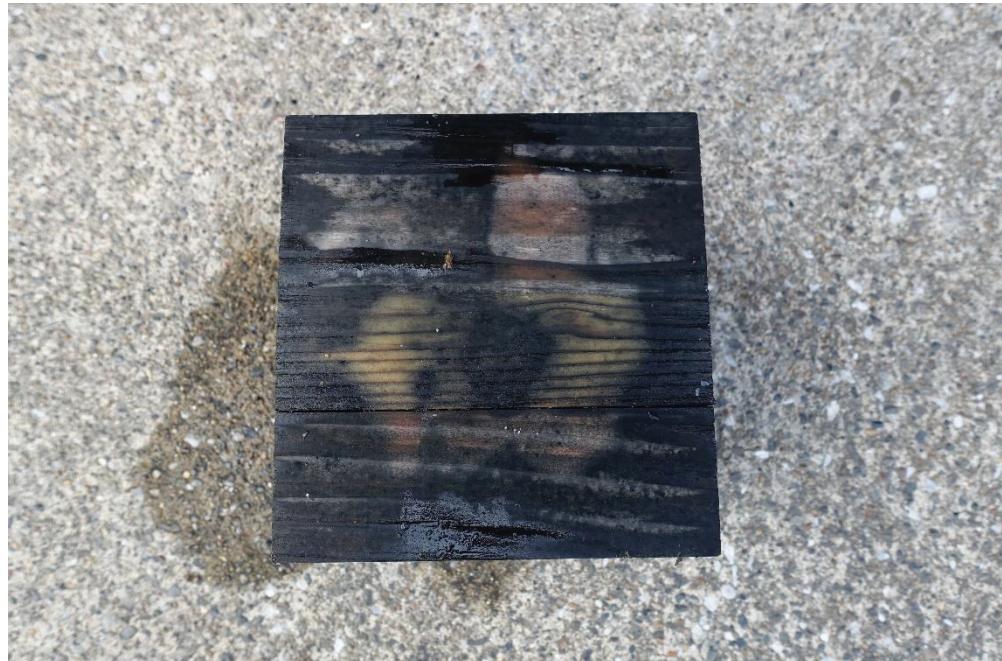
写真 4.1.7-1 幅はぎ部分に隙間

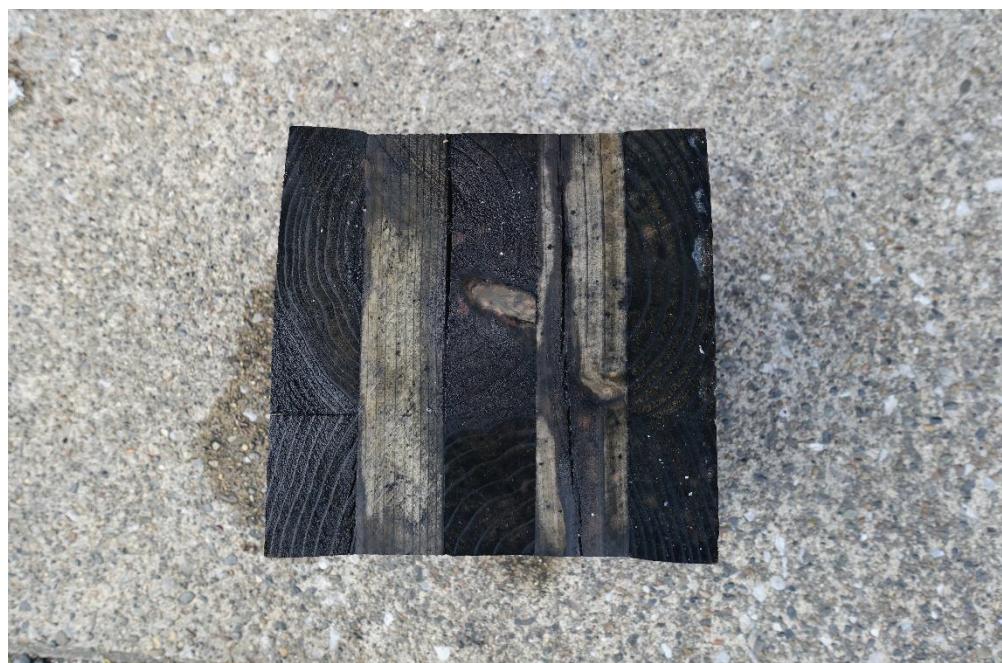
写真 4.1.7-2 ラミナ亀裂、接着剥離

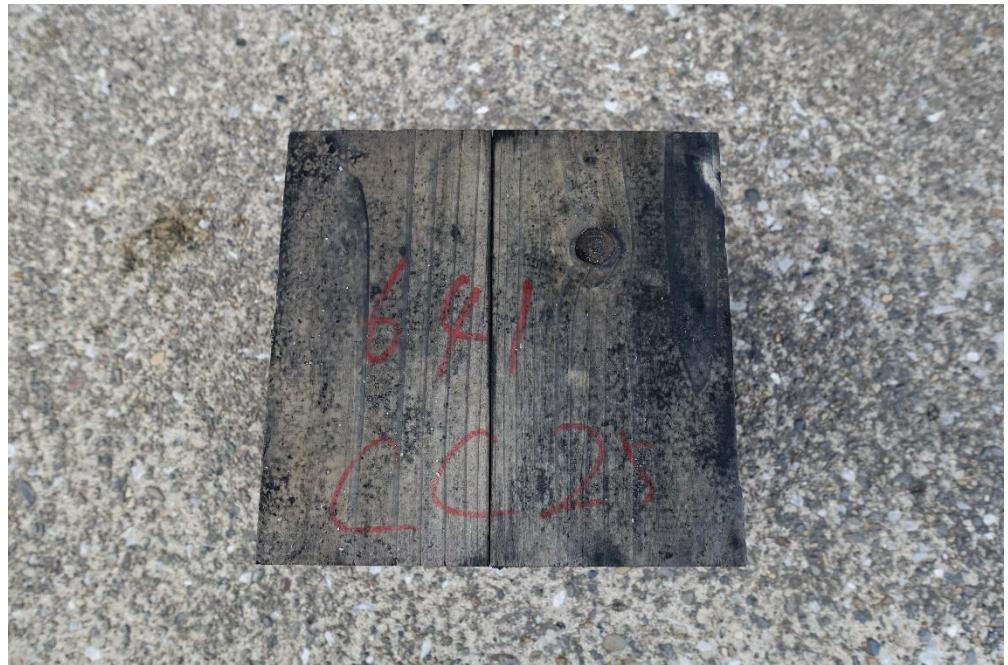
写真 4.1.7-3 幅はぎ部分に隙間

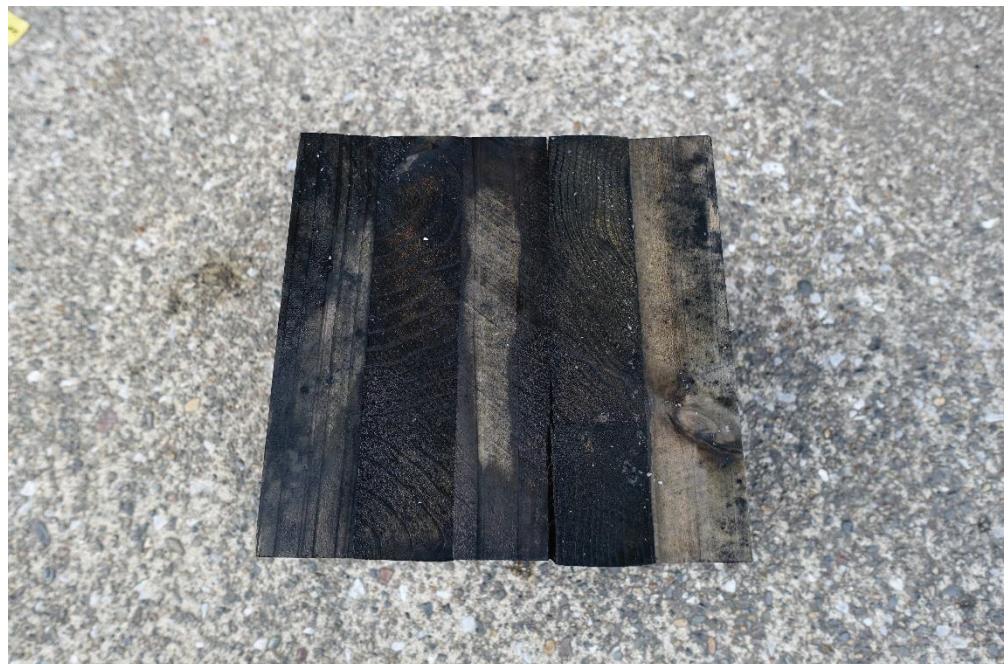
写真 4.1.7-4 接着剥離

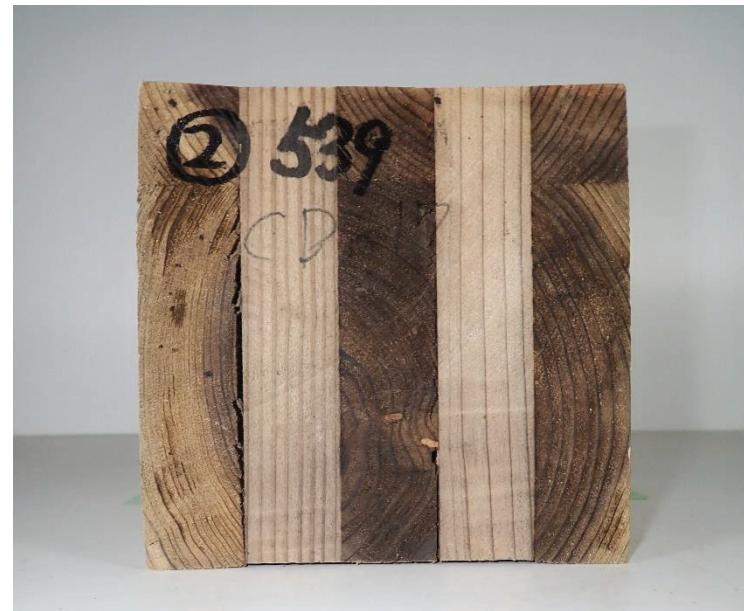
写真 5.1.1-1 接着剝離

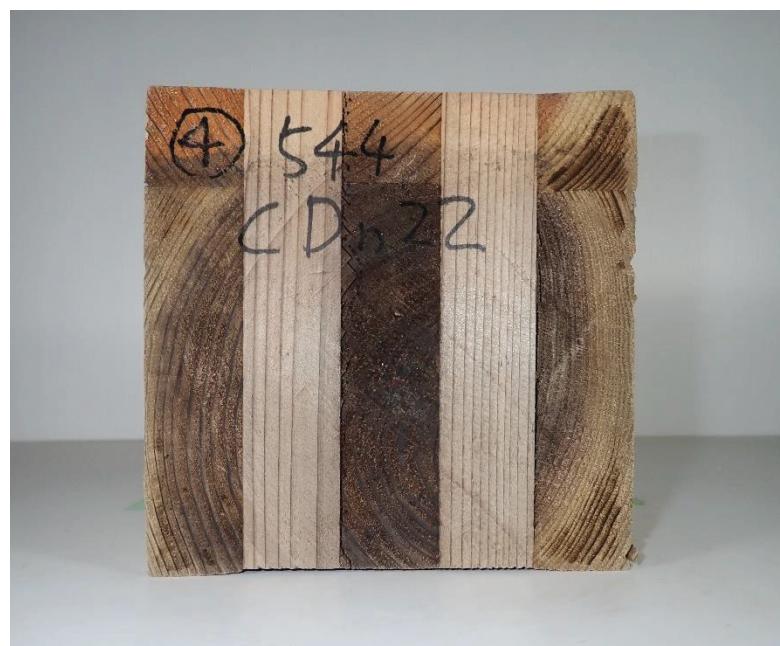
写真 5.1.1-2 亀裂、接着剝離

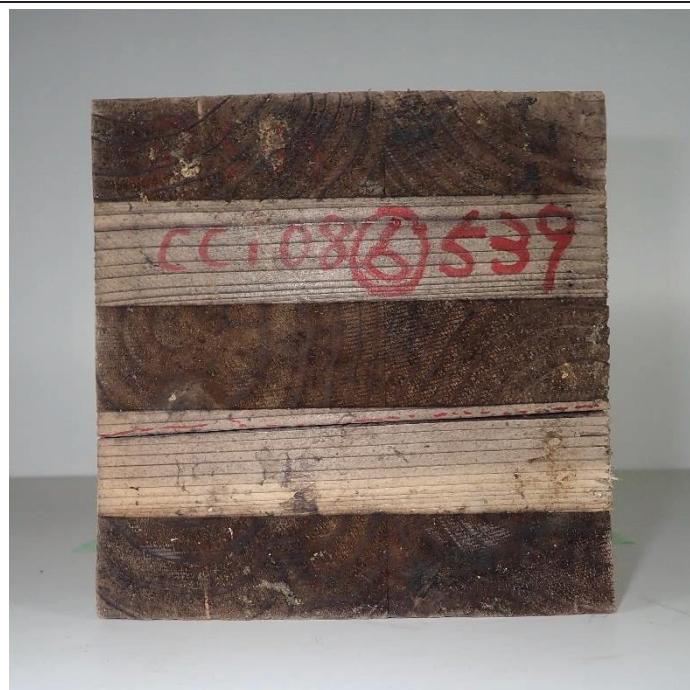
写真 5.1.1-3 ラミナの亀裂

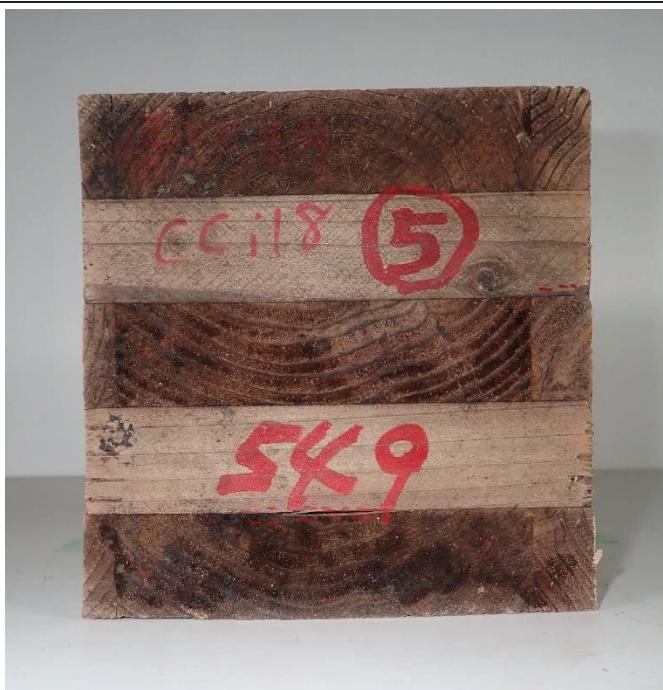
写真 5.1.1-4 接着剥離

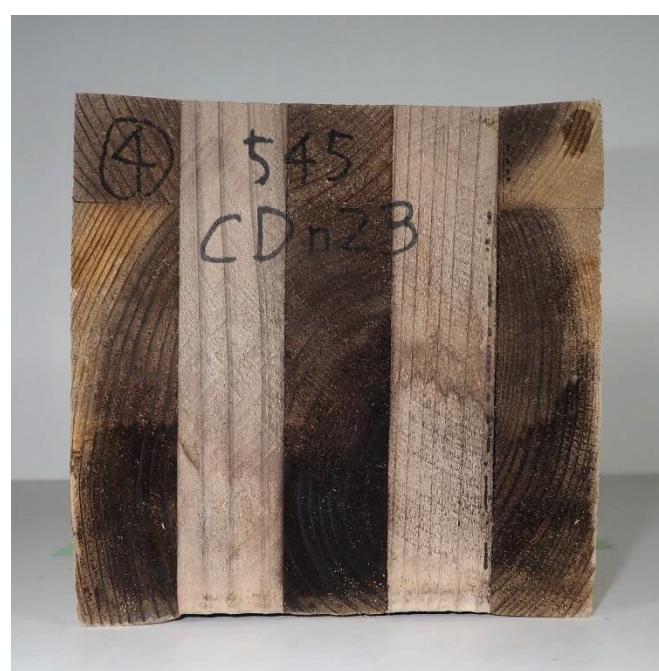
写真 5.1.2-1 接着剥離

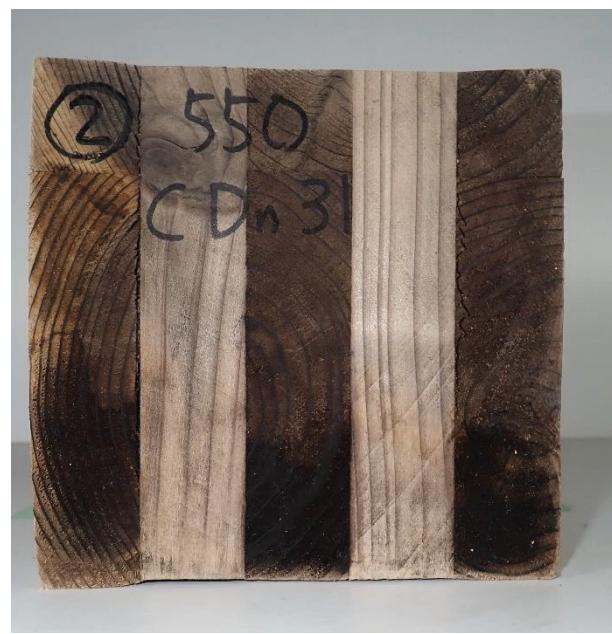
写真 5.1.2-2 接着剥離、ラミナ亀裂

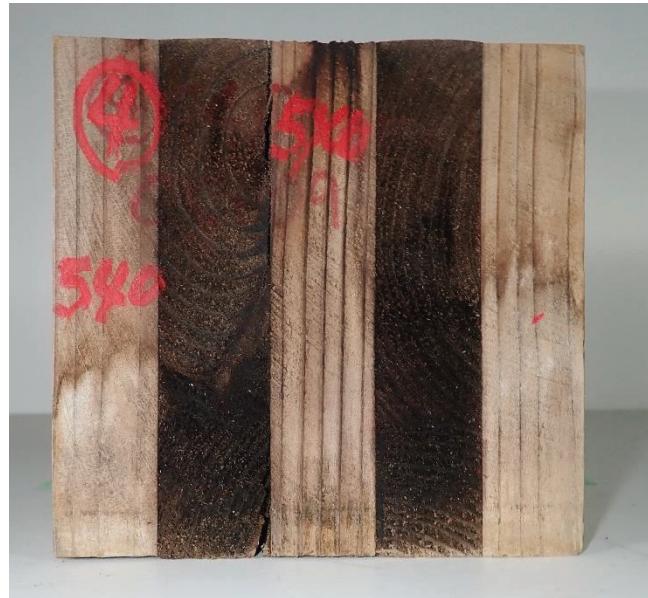
写真 5.1.2-3 接着剥離

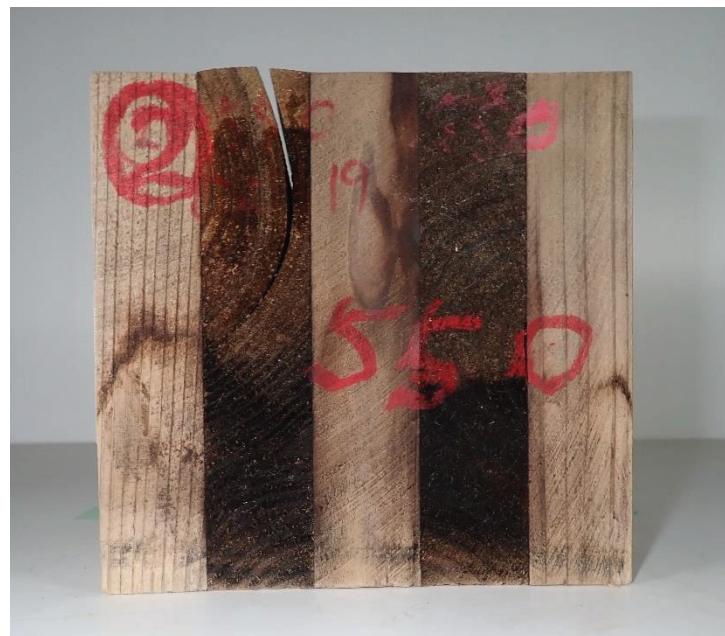
写真 5.1.2-4 ラミナ亀裂

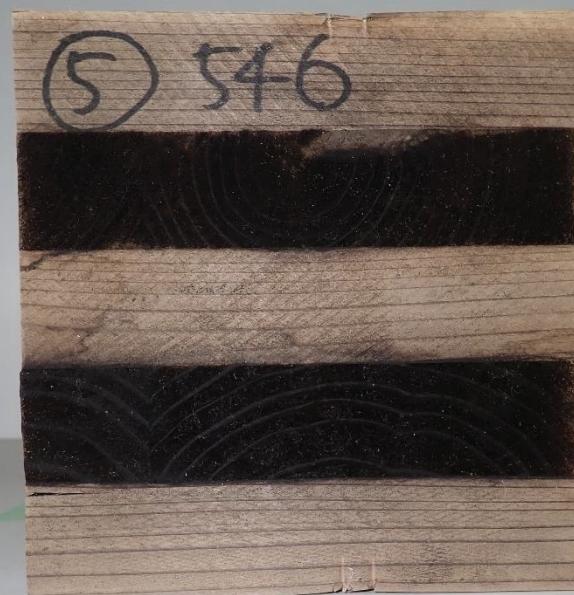
写真 5.1.3-1 ラミナの亀裂

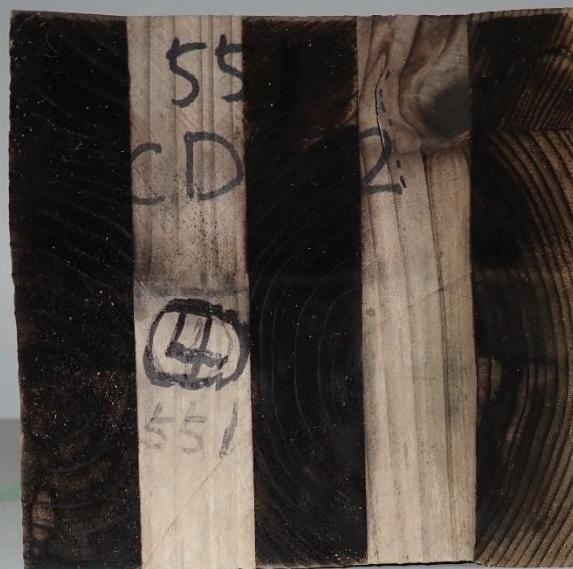
写真 5.1.3-2 ラミナの亀裂
