資料編 基礎試験データ

各環境での劣化状況

4. 神奈川県横須賀市 : 海水中における CLT 供試体の劣化状況(掘り出し日:2023 年 10 月 3 日)

5. 千葉県野田市：淡水中におけるCLT供試体の劣化状況(掘り出し日：2023年9月19日)

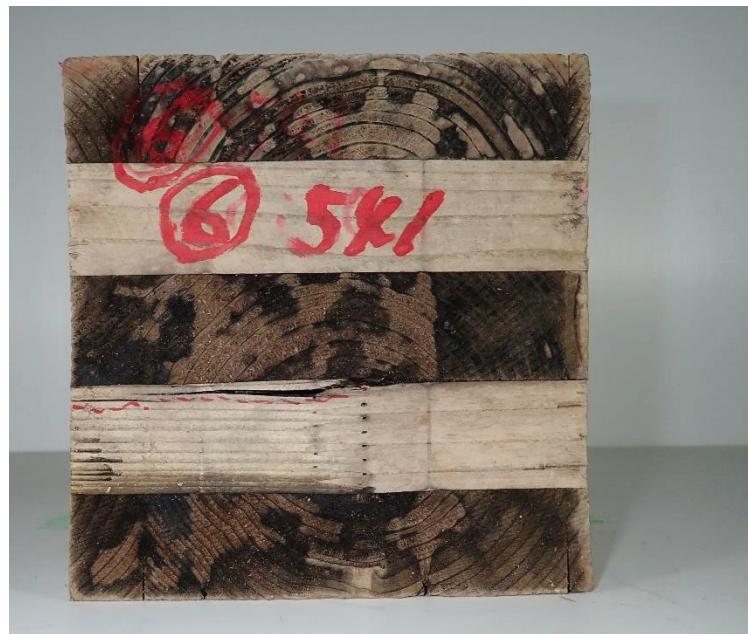
写真 5.1.3-3 ラミナの亀裂

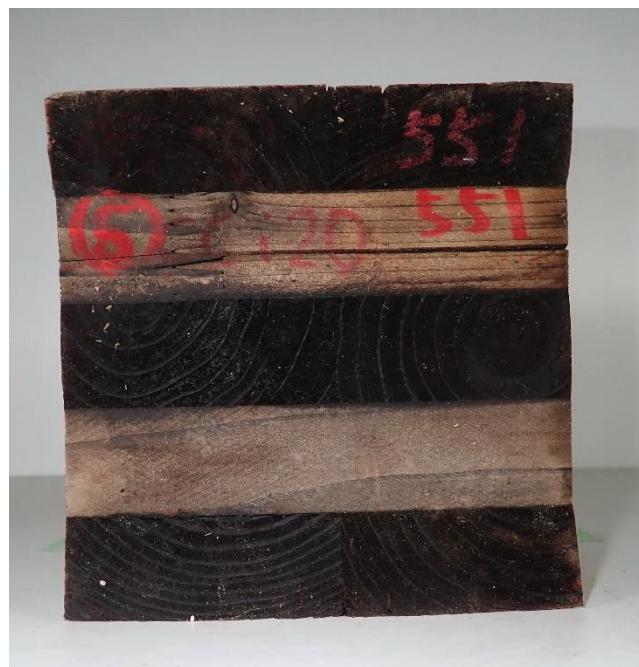
写真 5.1.3-4 ラミナの亀裂

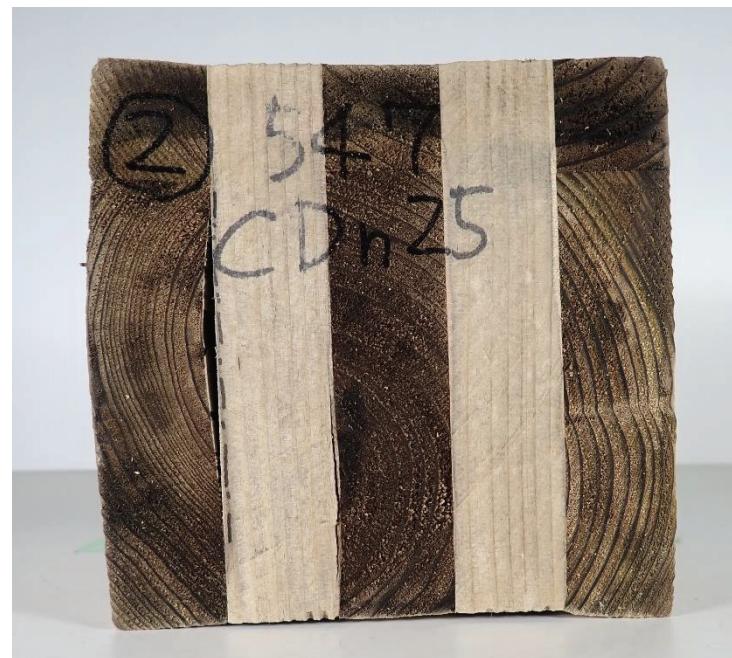
写真 5.1.4-1 接着剥離

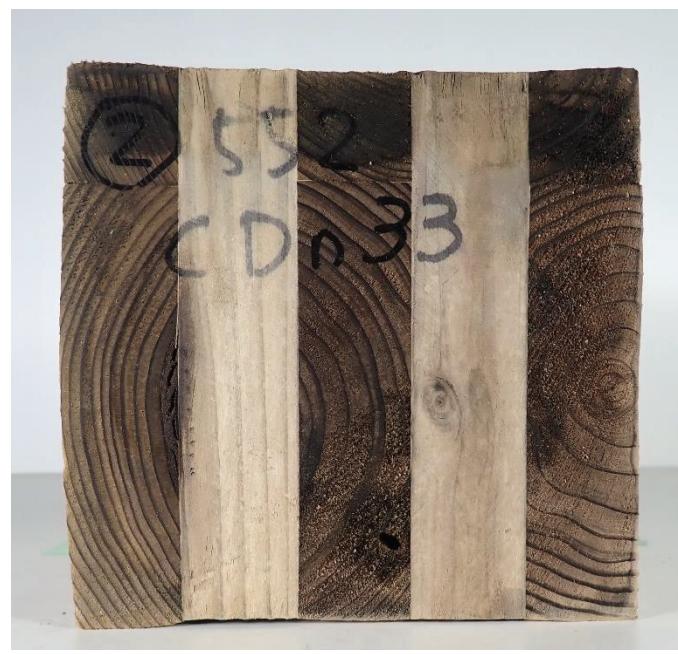
写真 5.1.4-2 接着剥離

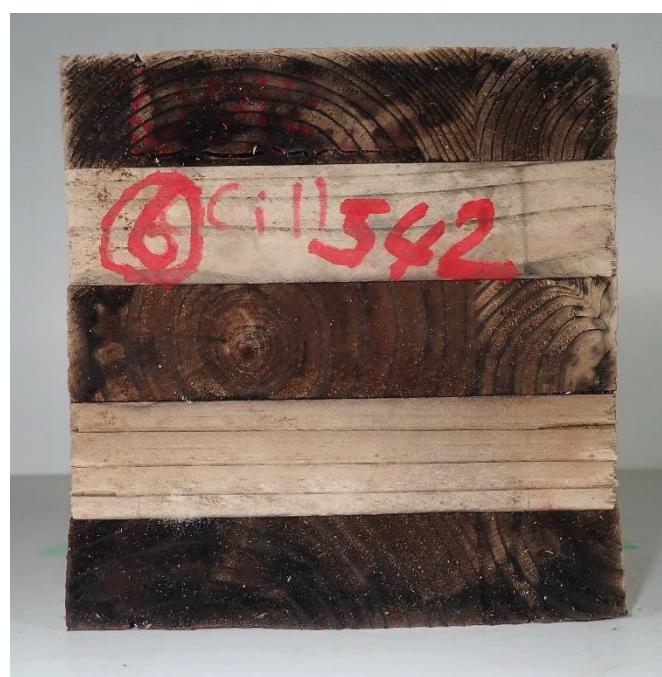
写真 5.1.4-3 接着剥離

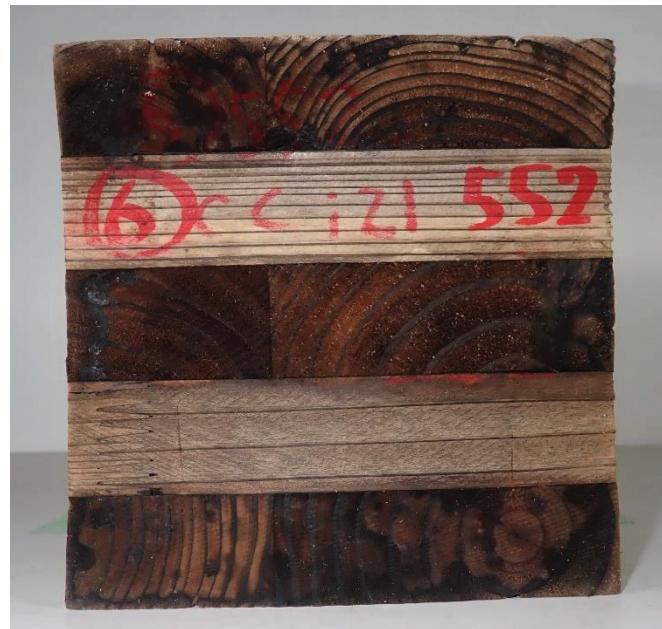
写真 5.1.4-4 接着剥離

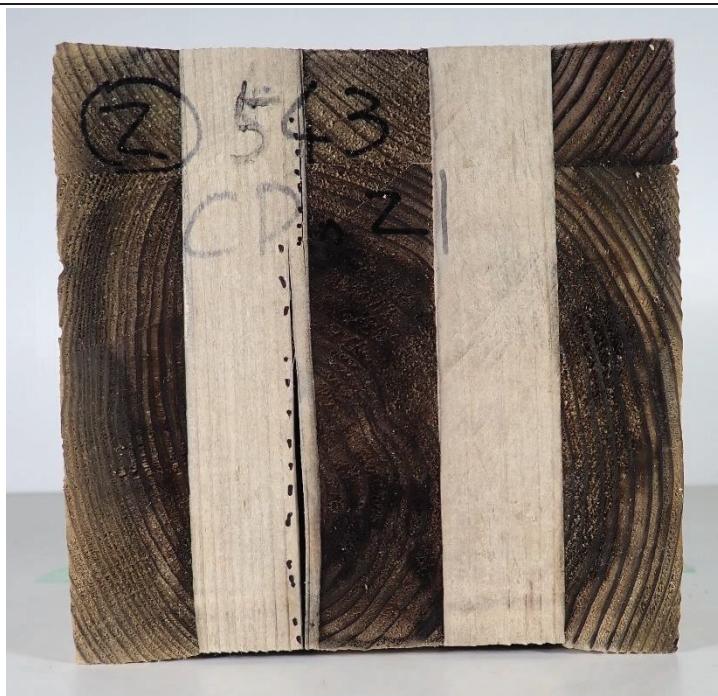
写真 5.1.5-1 ラミナの亀裂

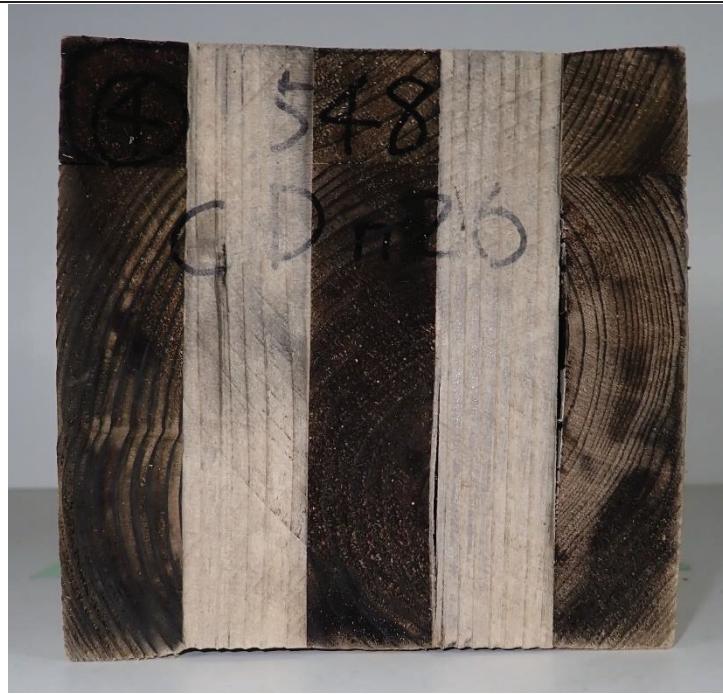
写真 5.1.5-2 接着剥離

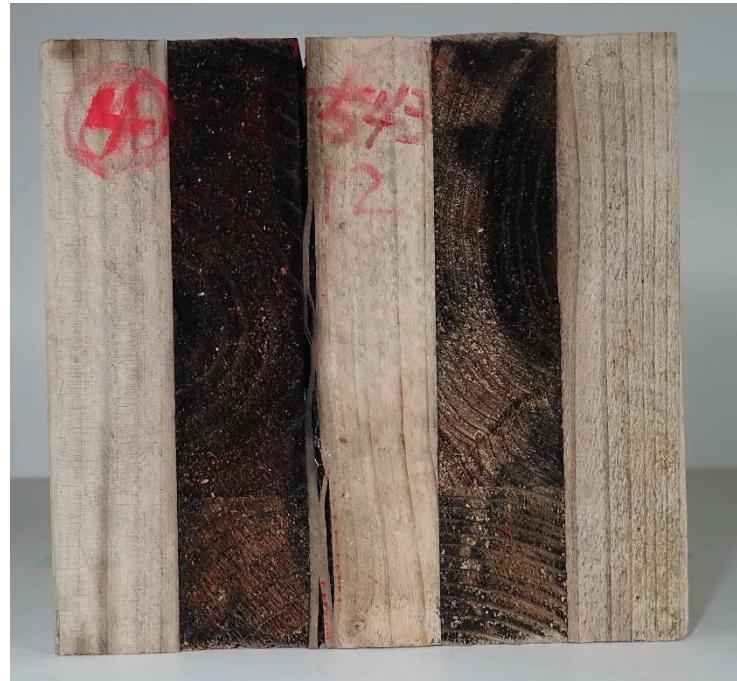
写真 5.1.5-3 接着剥離

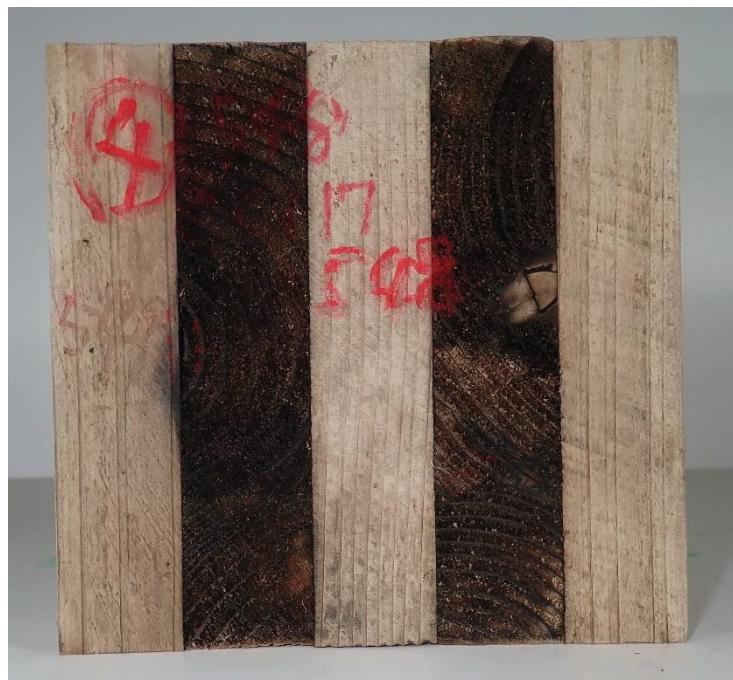
写真 5.1.5-4 接着剥離

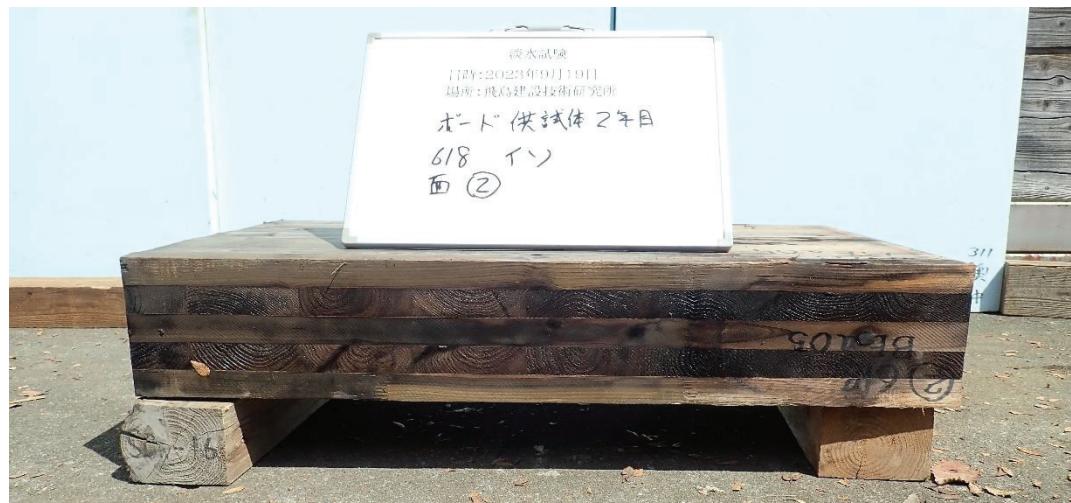
写真 5.2-2 腐朽なし

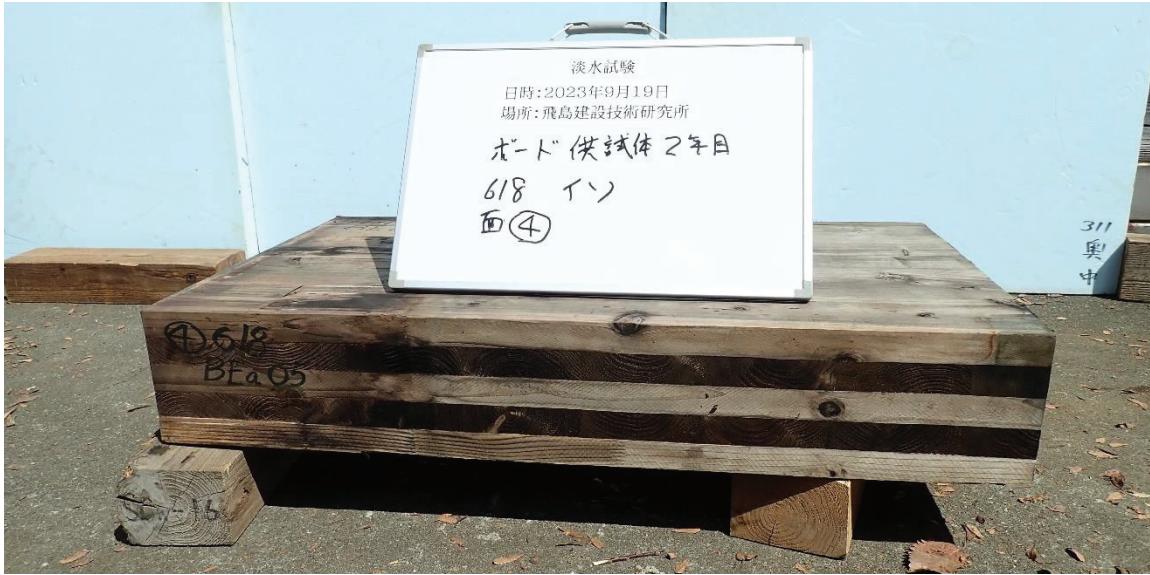
写真 5.2-3 僅かにラミナ亀裂

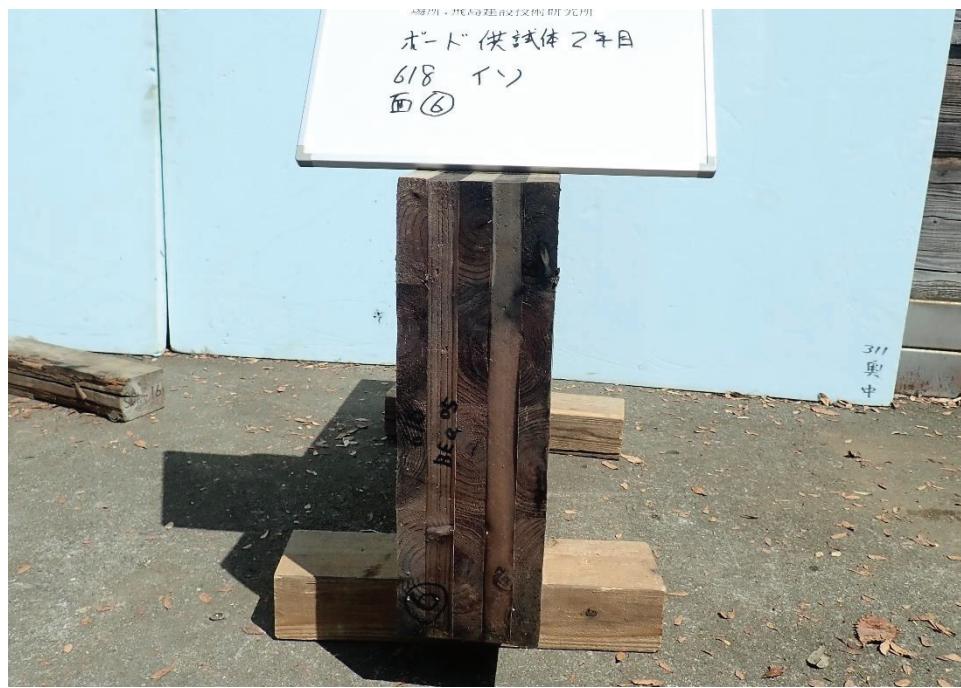
写真 5.2-4 僅かにラミナ亀裂

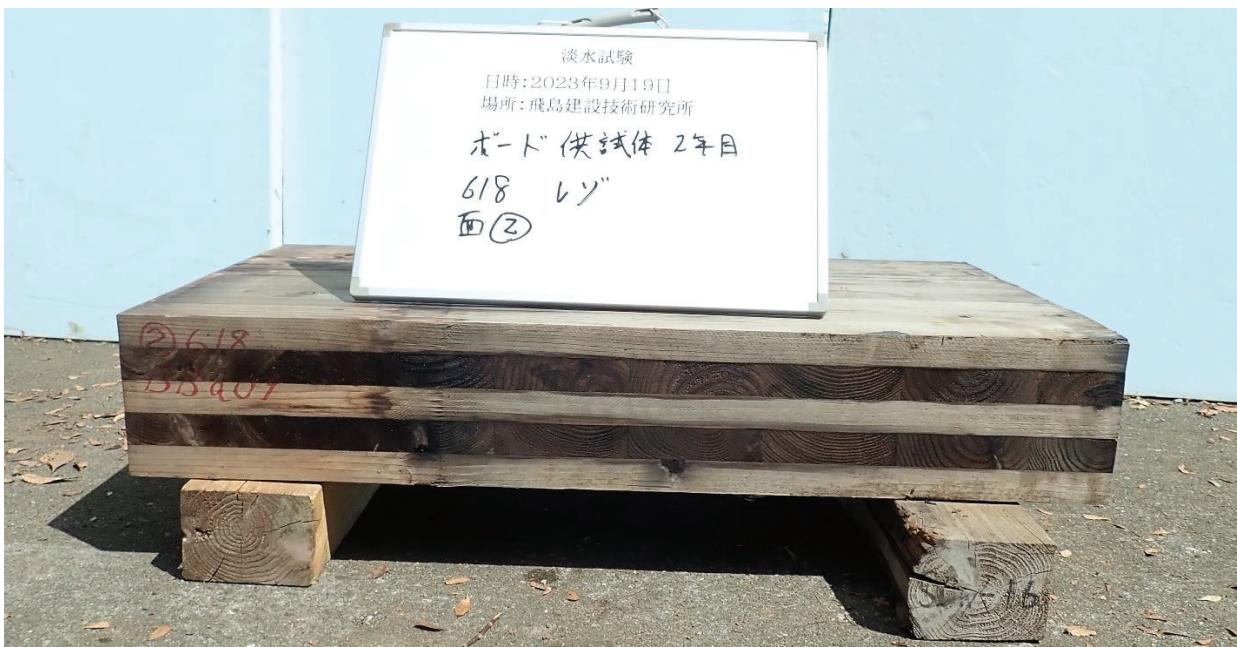
写真 5.2-6 接着剥離

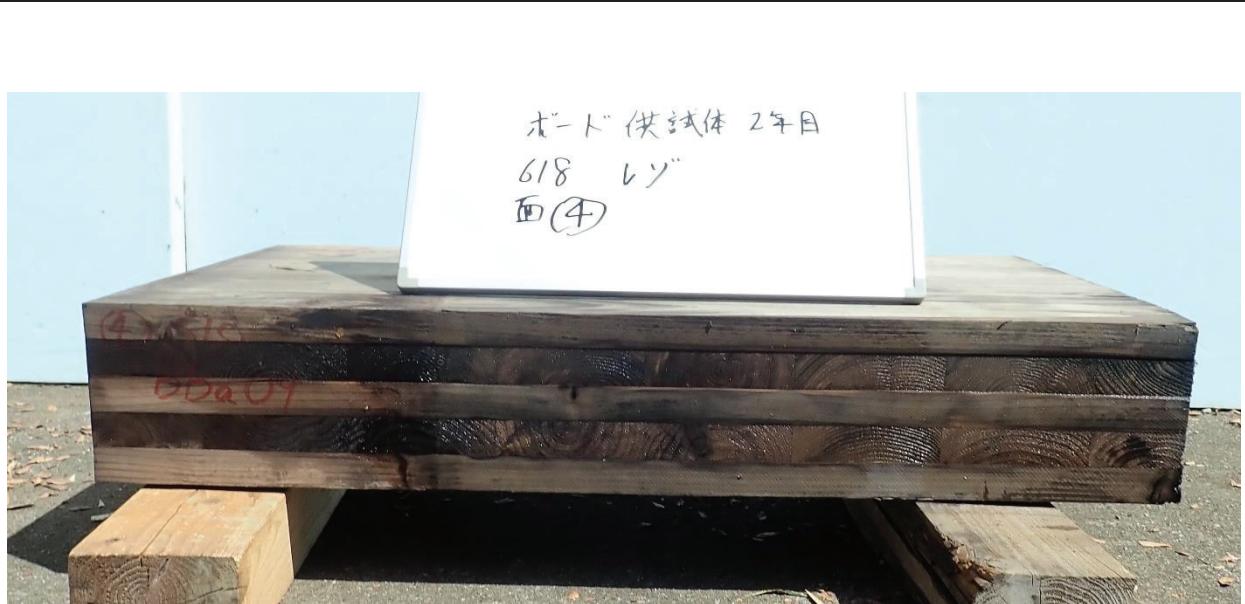
写真 5.2-7 ラミナ亀裂

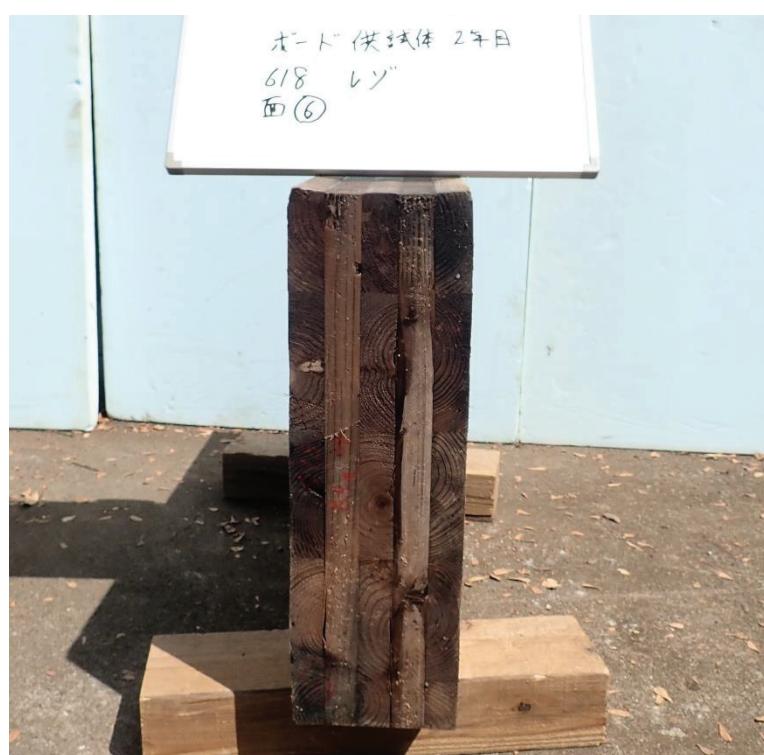
写真 5.2-8 ラミナ亀裂、接着剥離
