令和6年度 CE×CN の同時達成に向けた
木材再利用の方策等検証事業

(5) 仮設建築物に使用した木材の
再利用可能性に係る性能調査について

調 査 報 告 書

一般社団法人 日本 CLT 協会

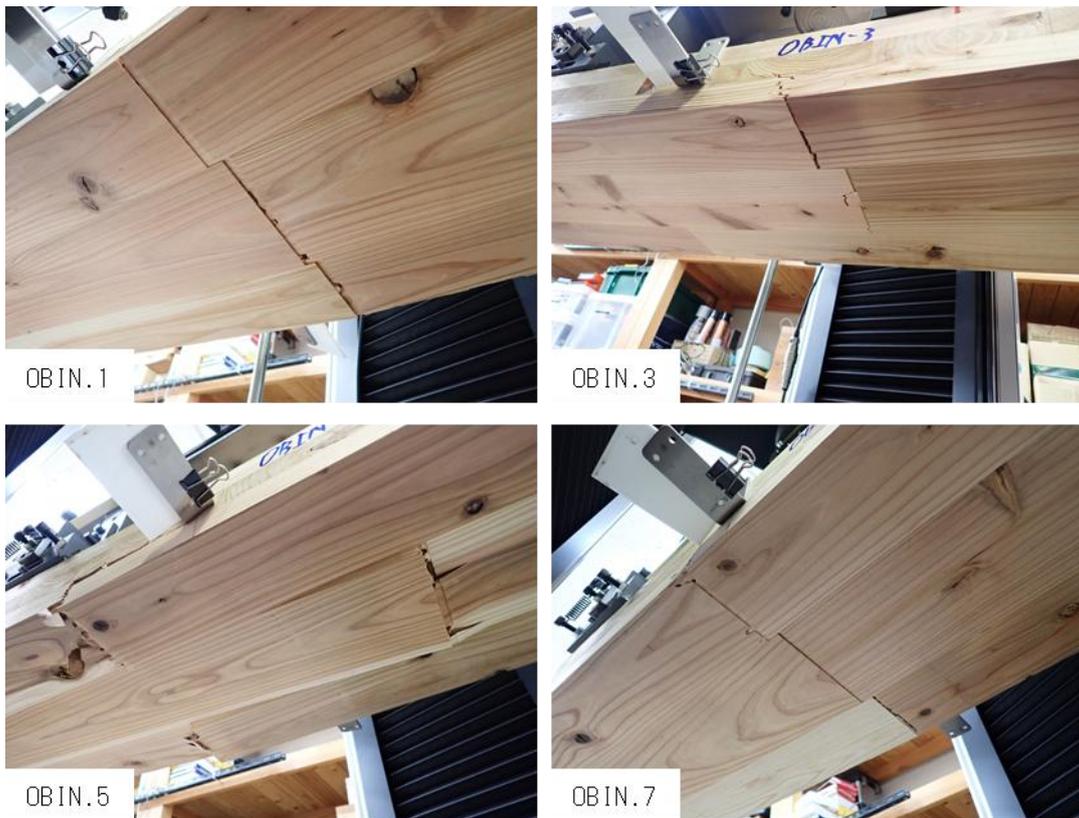
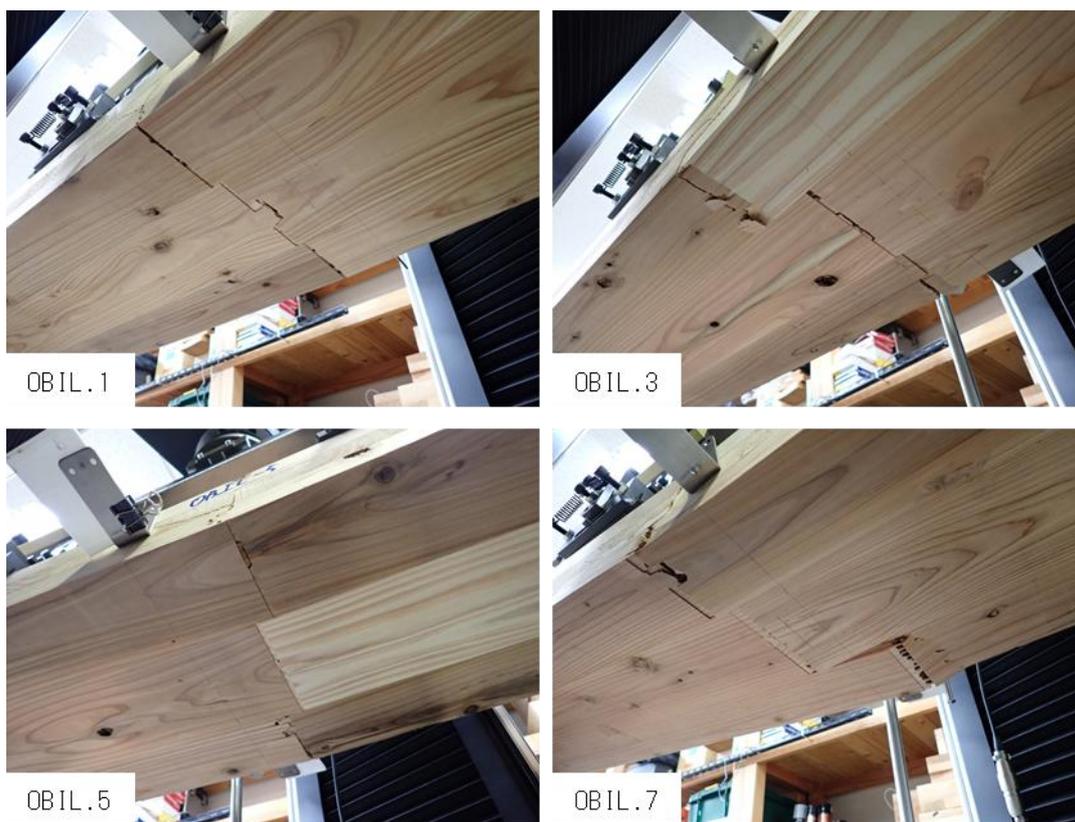
破壊形態は、すべての試験体で平行層ラミナのフィンガージョイント部を起点とする曲げ破壊であった。また、曲げヤング係数及び曲げ強度の実験値は計算値を上回った。無載荷試験体の性能特性値を基準としたときの載荷試験体の性能特性値の比を表 3.) -2) - (1) - (B) -3 に示す。載荷試験体の特性値が低下する傾向がみられたが、実験値のばらつきが大きさによりもたらされたものと考えられる。以上より、載荷による面外曲げ性能の低下が起こる可能性は低いと考えられる。

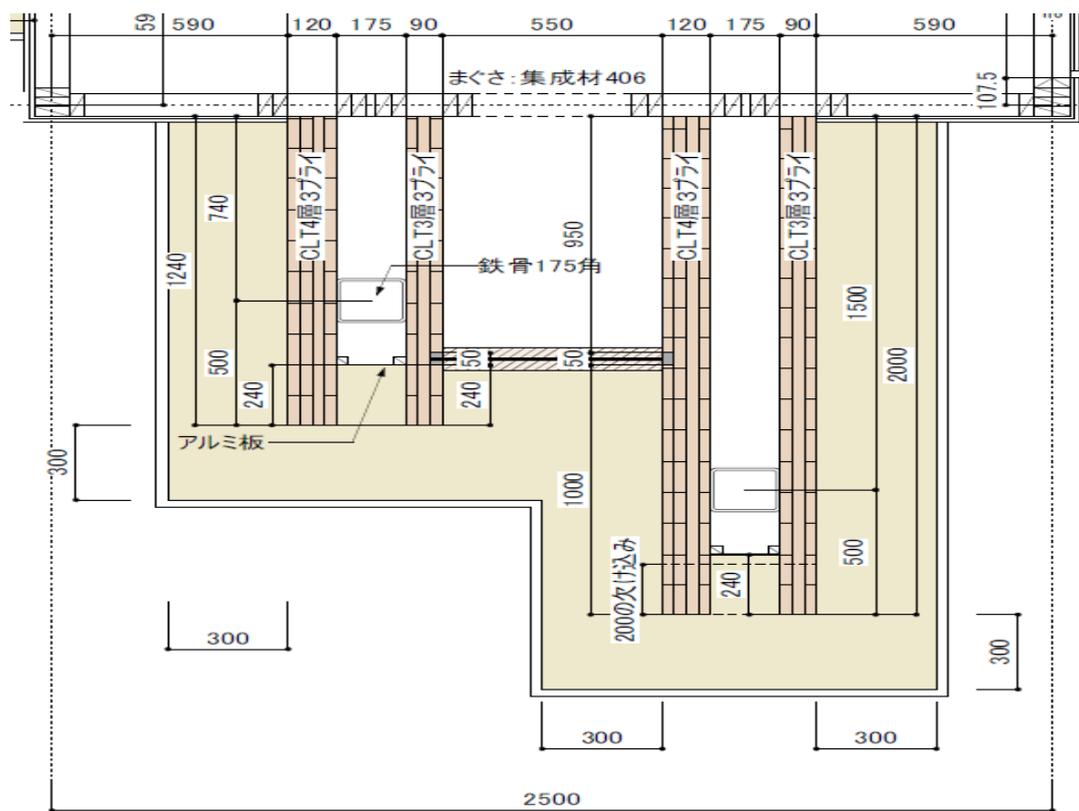
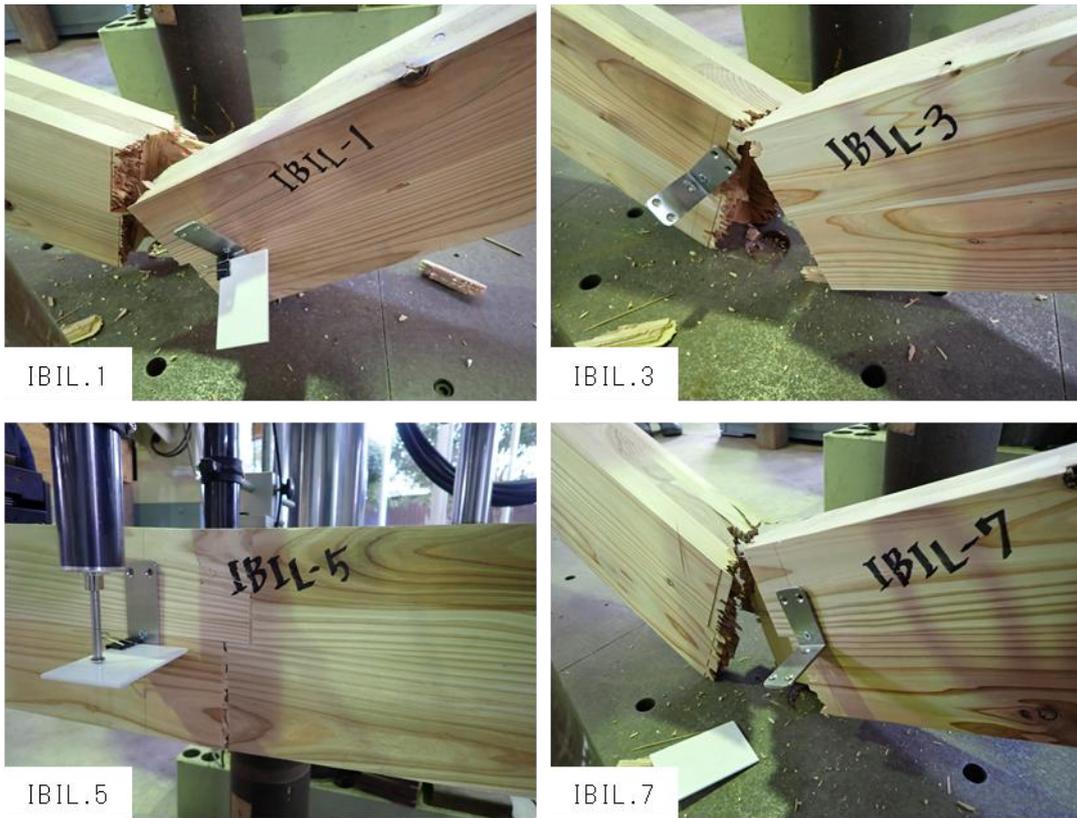
破壊形態は、すべての試験体で平行層ラミナのフィンガージョイント部を起点とする曲げ破壊であった。曲げヤング係数及び曲げ強度の実験値は計算値を上回った。無載荷試験体の性能特性値を基準としたときの載荷試験体の性能特性値の比を表 3.) -2) - (2) - (B) -3 に示す。載荷試験体の 5%下限値が低下する傾向がみられたが、実験値のばらつきが大きさによりもたらされたものと考えられる。以上より、載荷による面内曲げ性能の低下が起る可能性は低いと考えられる。

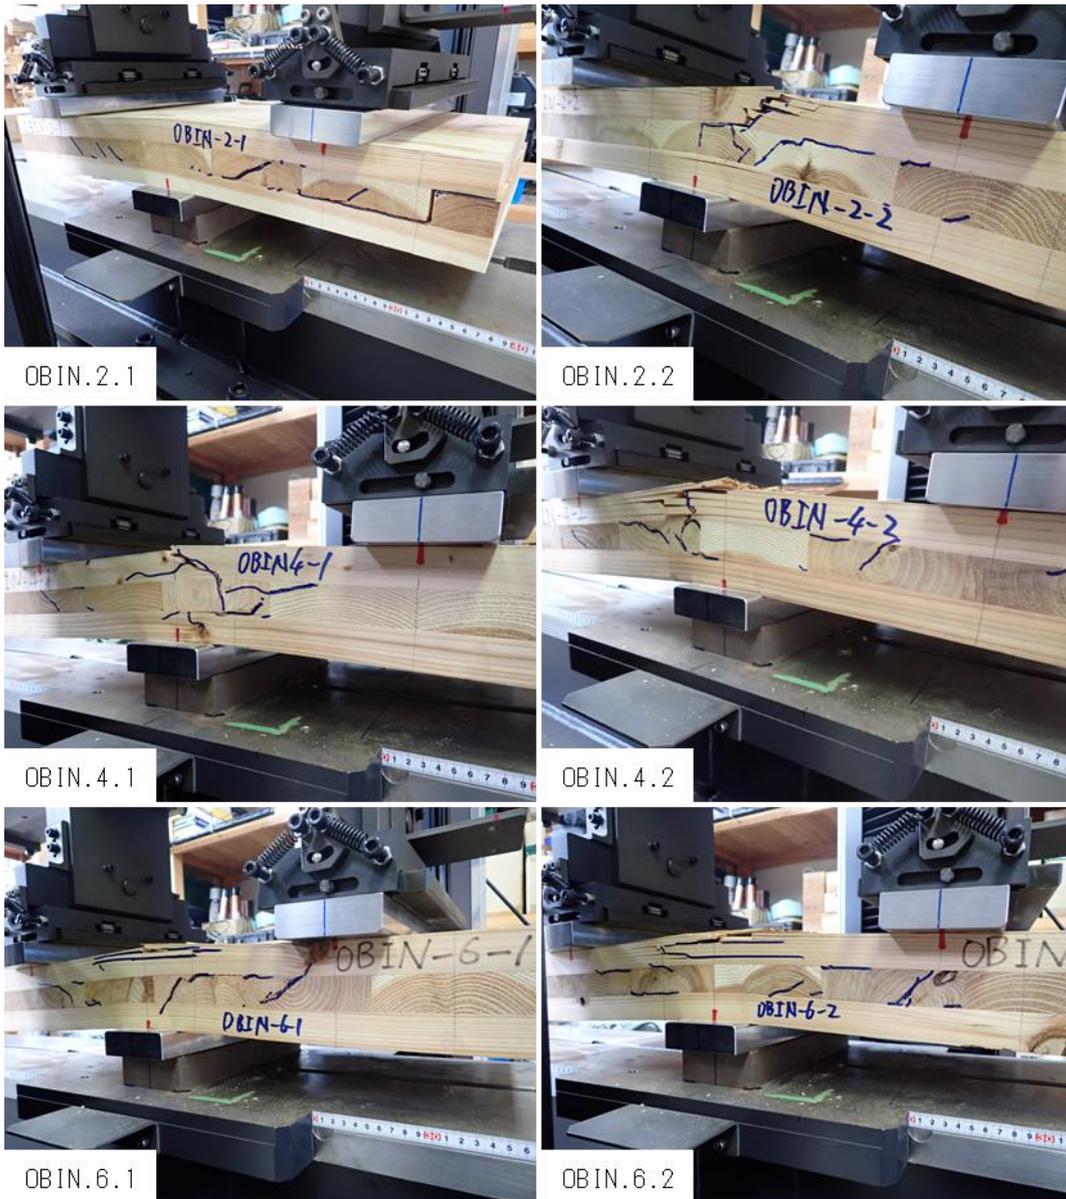
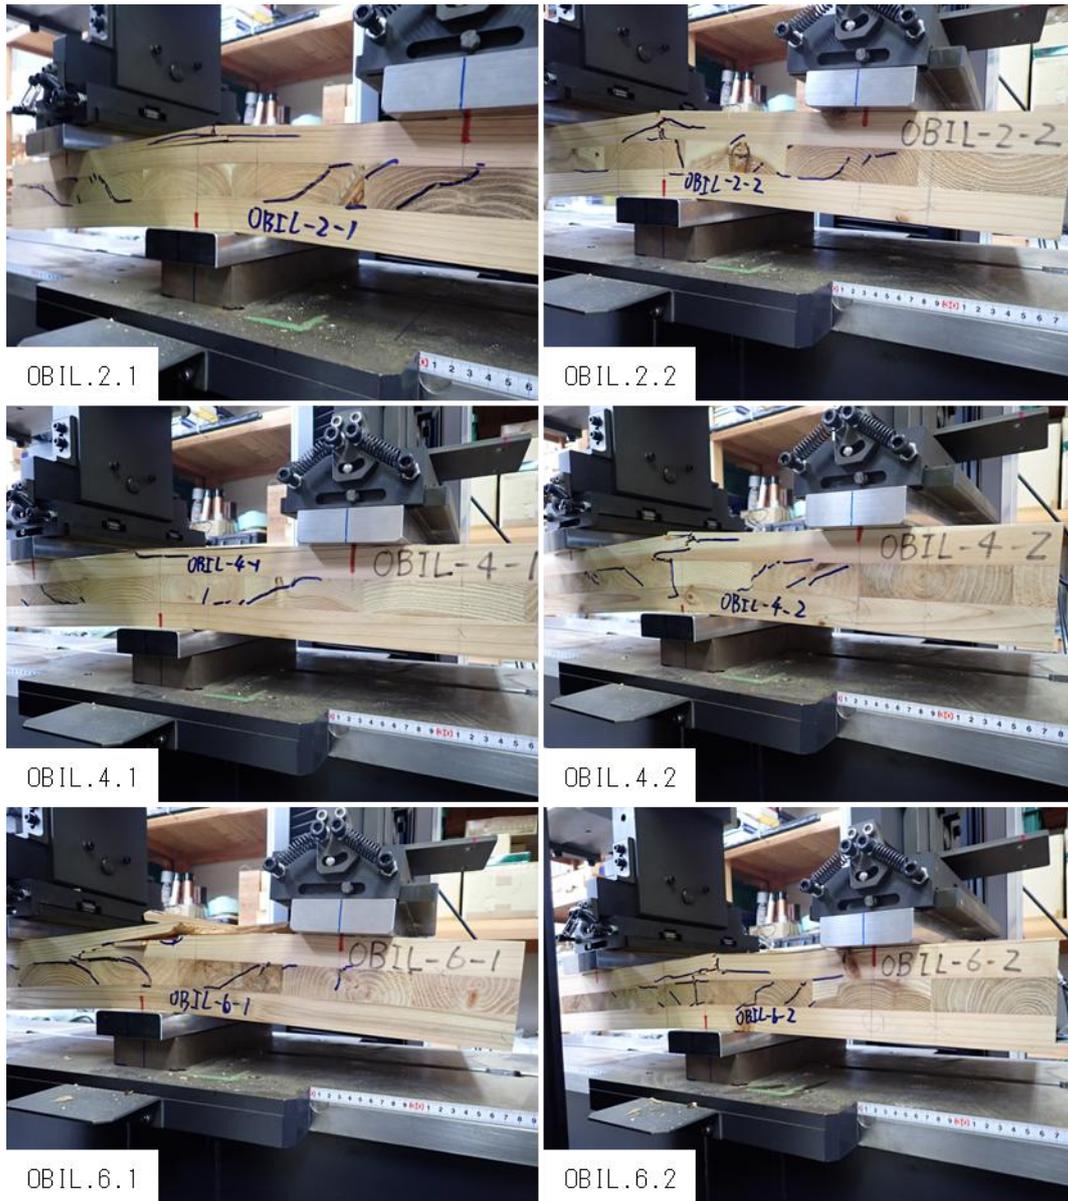
結果を、基準強度値とあわせて表3.)-3)-(1)-(B)-1及び表3.)-3)-(1)-(B)-2、図3.)-3)-(1)-(B)-1に、荷重-クロスヘッド移動量の関係を図3.)-3)-(1)-(B)-2に示す。また、図3.)-3)-(1)-(B)-3及び図3.)-3)-(1)-(B)-4に破壊形態を示す。破壊形態は、多くの試験体で直交層のローリングシア破壊が先行し破壊に至るものであった。一部の試験体では平行層引張側の曲げ破壊で最大荷重を記録した。CLTの面外せん断基準強度はスギで0.9 N/mm²であり、すべての試験体で基準強度値を上回った。ただし、基準強度値は安全側評価となっている傾向がある。

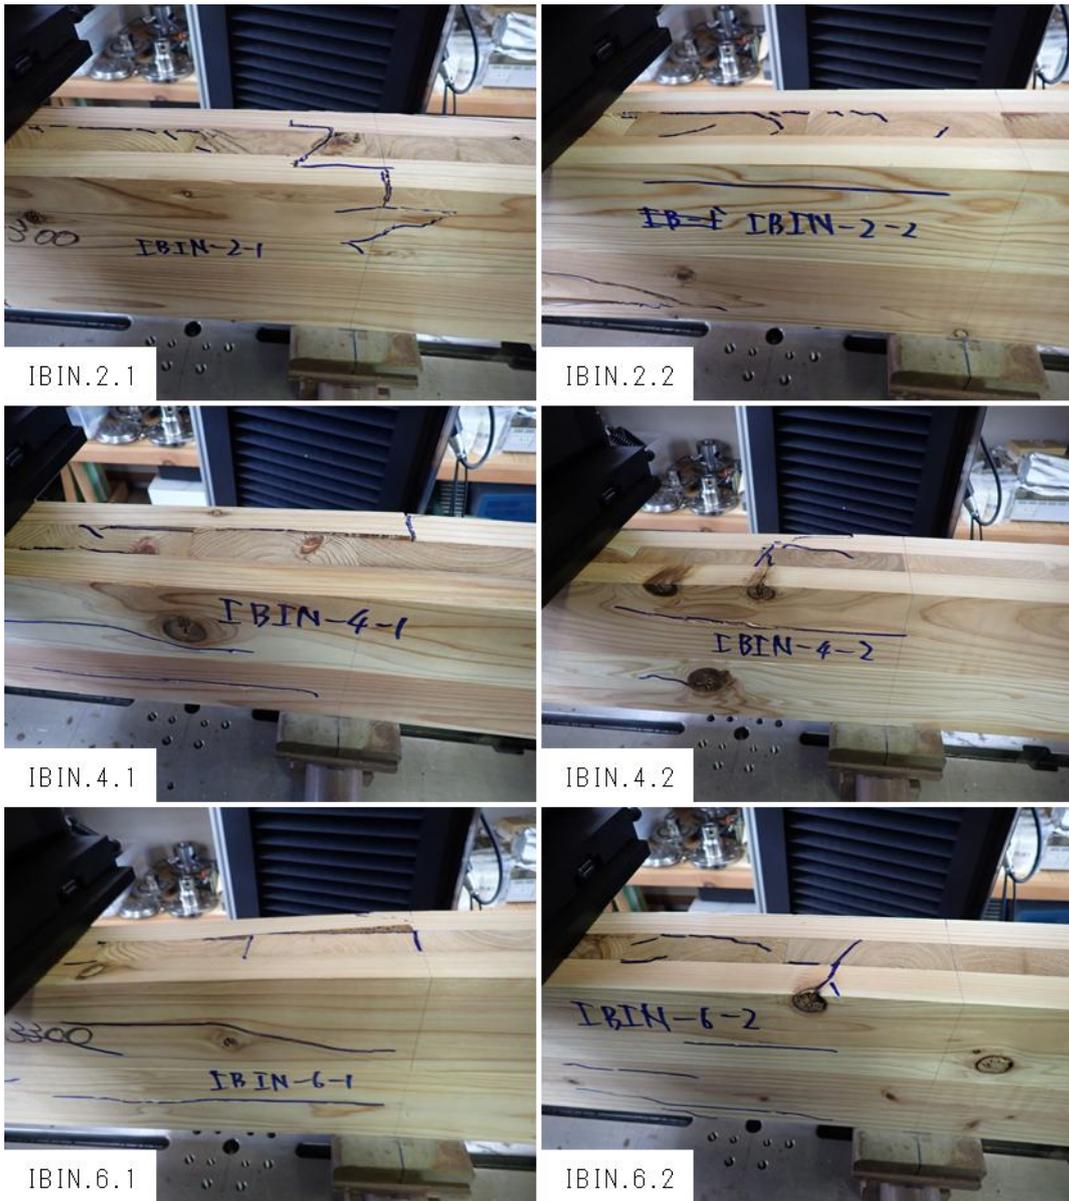
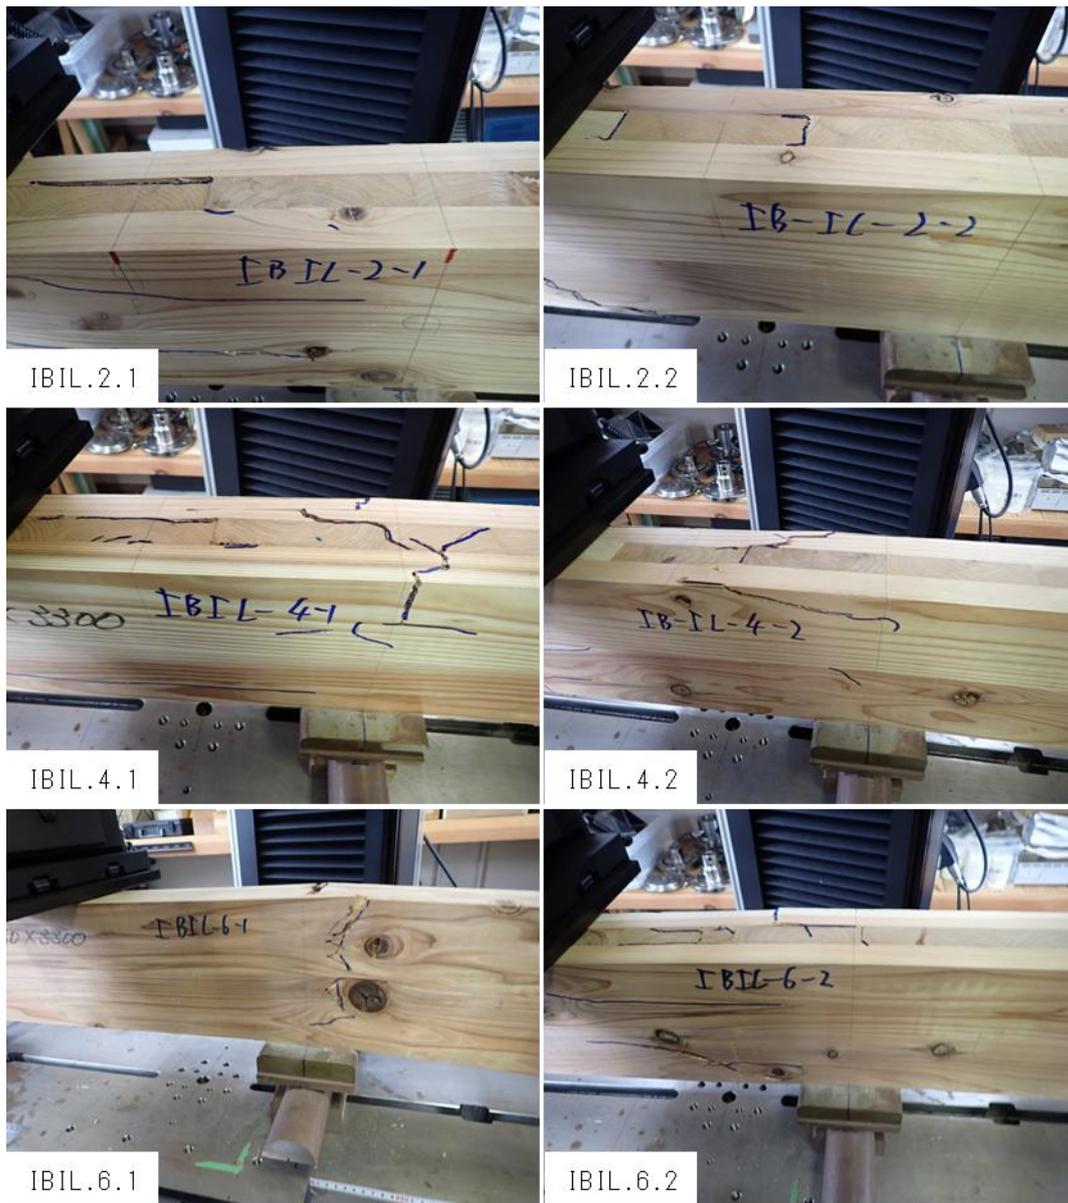
結果を、基準強度値とあわせて表3.)-3)-(2)-(A)-1及び表3.)-3)-(1)-(B)-2、図3.)-3)-(2)-(A)-1に、荷重-クロスヘッド移動量の間係を図3.)-3)-(2)-(A)-2に示す。また、図3.)-3)-(2)-(A)-3及び図3.)-3)-(2)-(A)-4に破壊形態を示す。破壊形態は、せん断力が卓越する中央区間の交差接着部のねじりせん断破壊や、平行層ラミナでの繊維並行方向のせん断破壊、左側支点上側または右側荷重点下側での曲げ破壊が混在していた。本試験での試験体の面内せん断基準強度は以下の式により計算した。

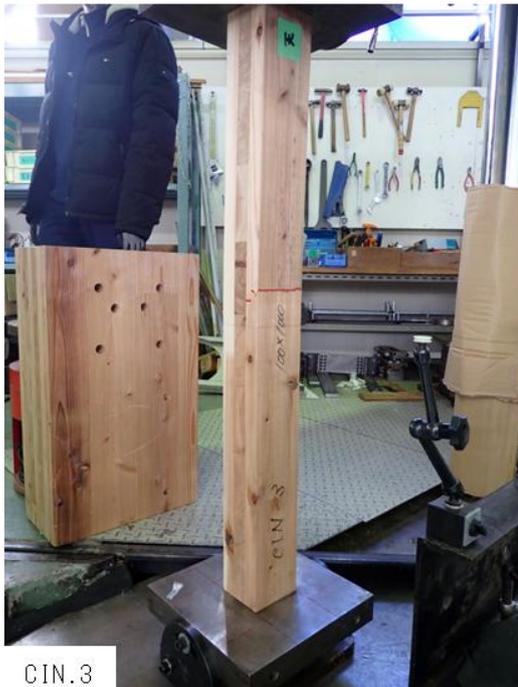
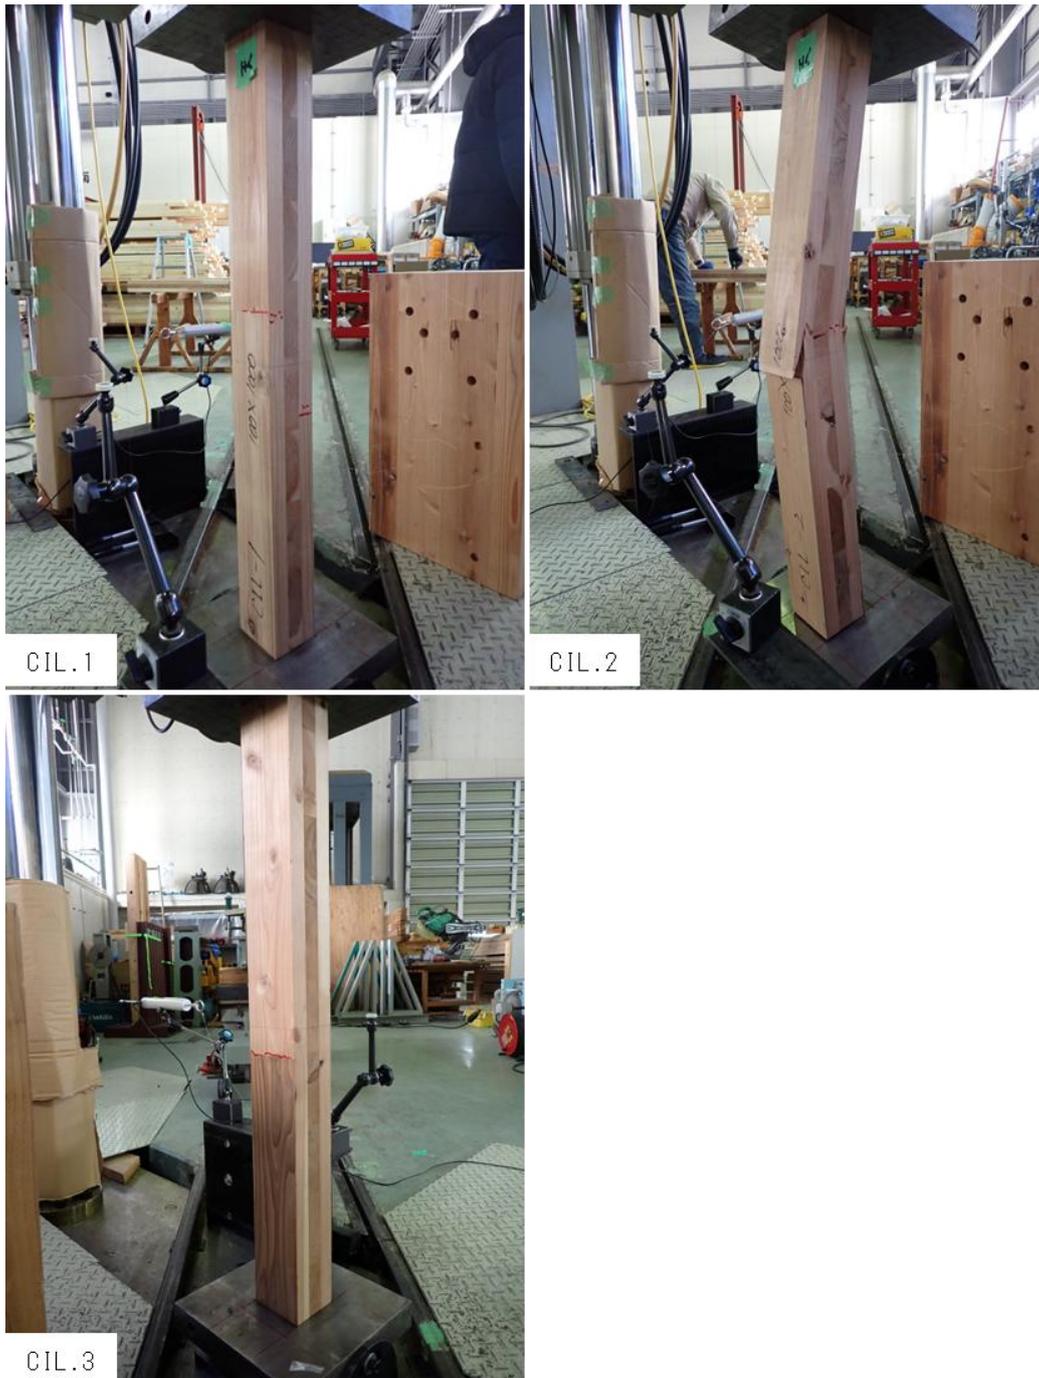
破壊形態すべて面外方向座屈であり、平行層のフィンガージョイント部を起点として圧縮破壊して座屈に至るものであった。また、すべての試験体で縦圧縮ヤング係数及び縦圧縮強度の実験値は計算値をおおむね上回った。ただし、ここでの計算値は安全側評価と考えられる。

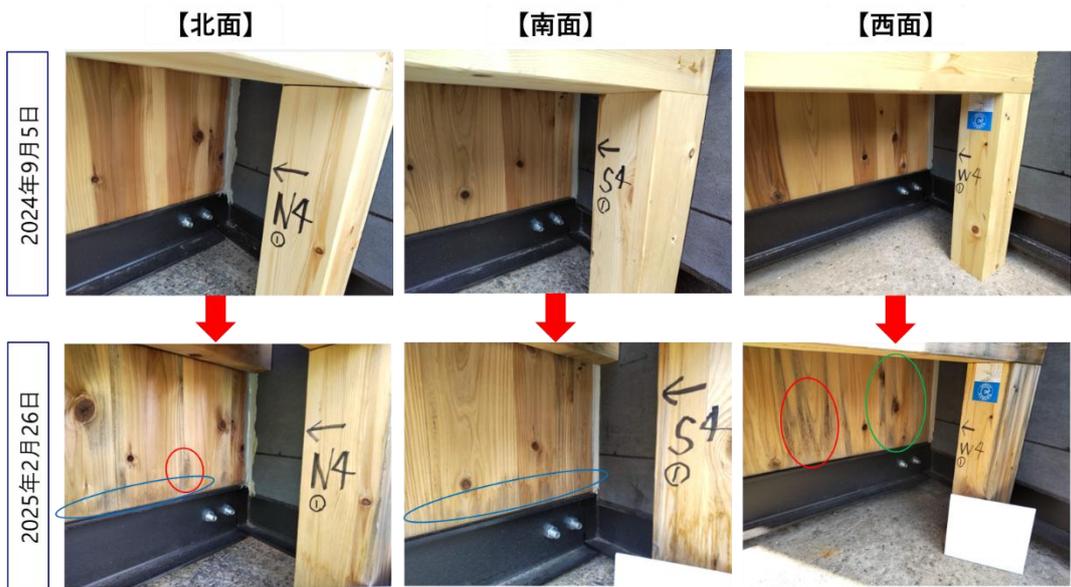
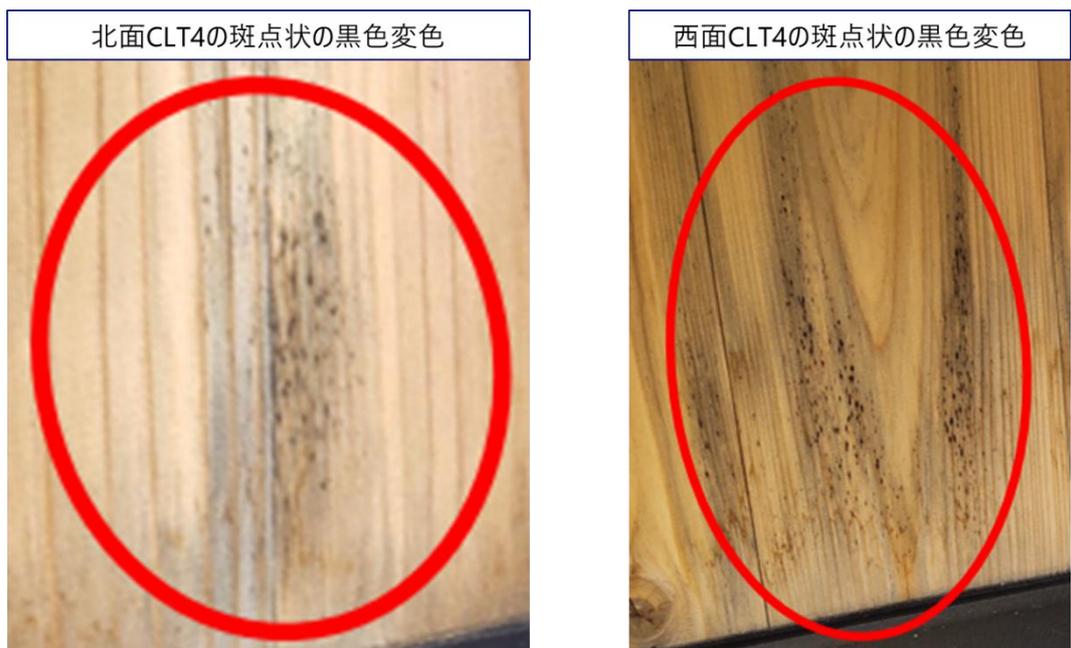
北面と西面の一部に斑点状の黒色変色が確認され(下図○)、西面では汚れのような黒色変色が確認された(下図○)。また、北面と南面ではH型鋼との接触部周辺に広範囲で水痕が確認された(下図○)。

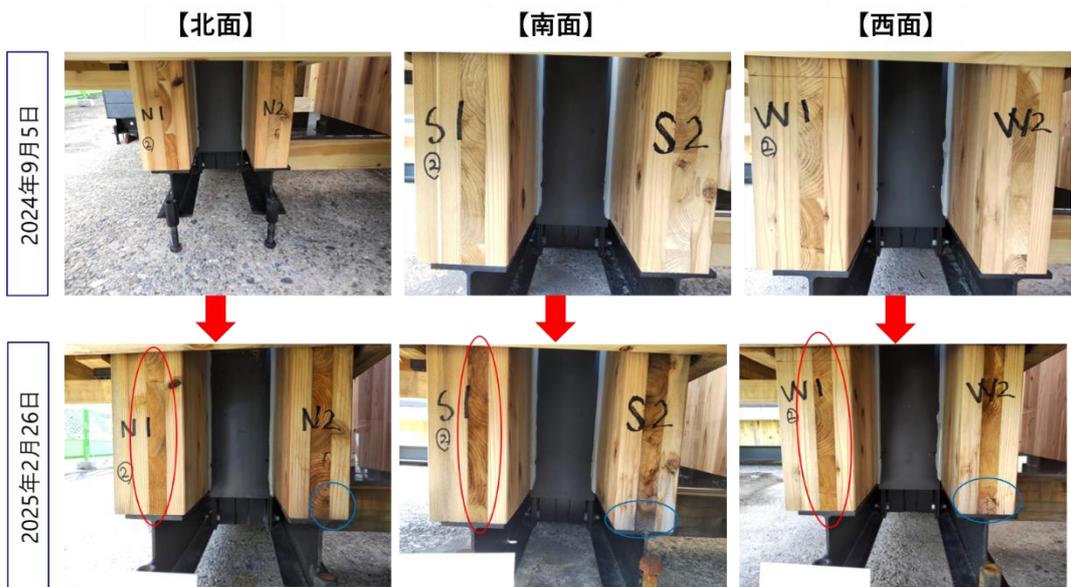
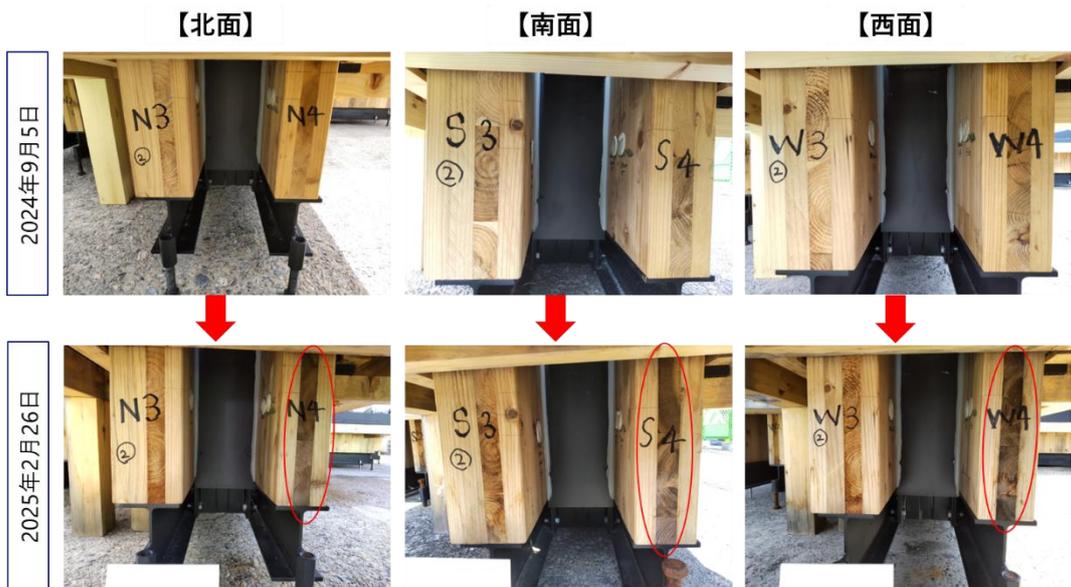
いずれの方位も木口面が変色していた（下図○）。CLT1-CLT2 では、H 型鋼との接触部周辺に水痕が見られた（下図○）。

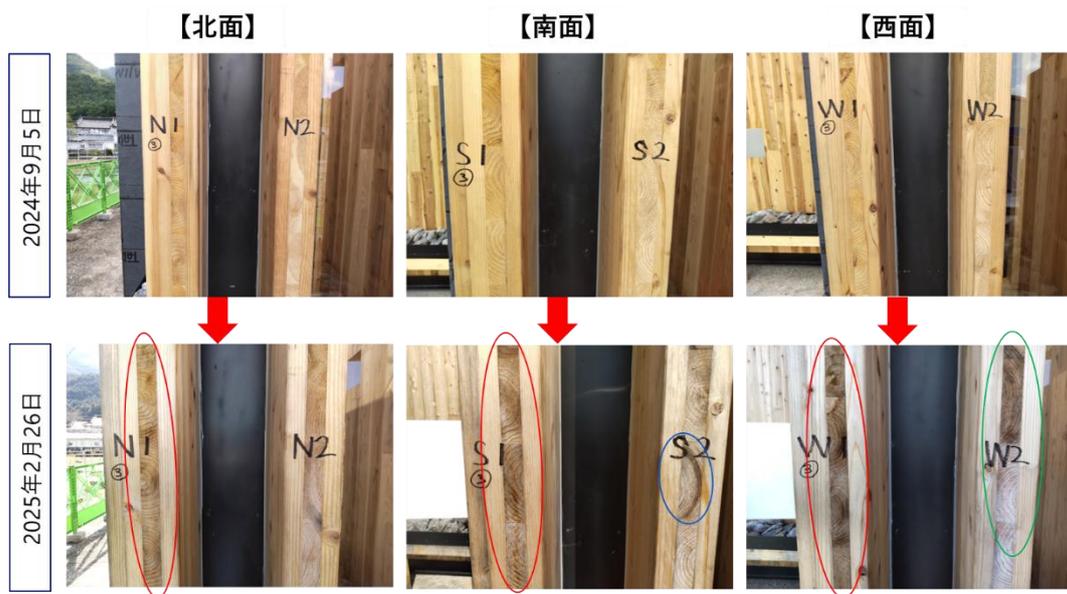
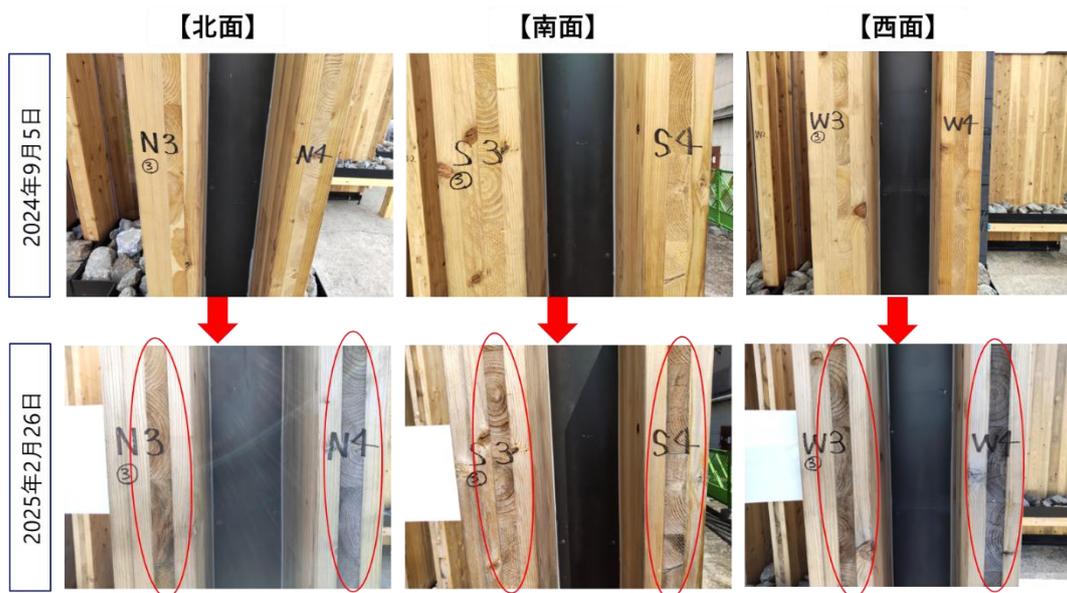
いずれの方位も木口面が変色していた（下図○）。また、CLT1-CLT2 では年輪の径に沿った変色（下図○）や、ラミナ毎に変色の程度が異なる様子が確認された（下図○）。

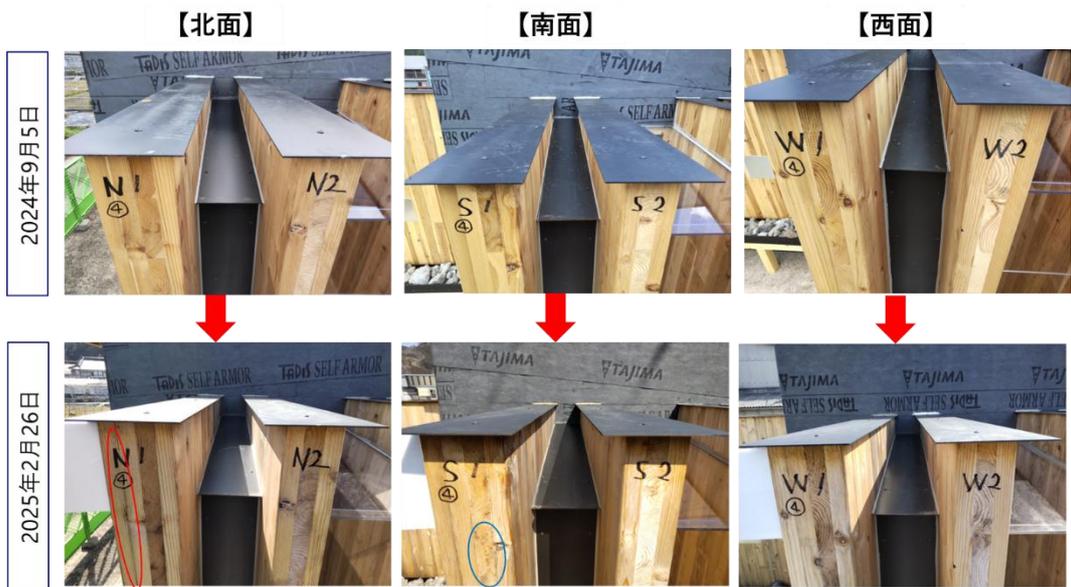
[図. 調査箇所④上部-鋼製笠木周辺部・CLT1-CLT2]

北面 CLT1 の辺材部に黒色変色が確認された（下図○）。また南面 CLT1 の一部に斑点状の黒色変色が確認された。

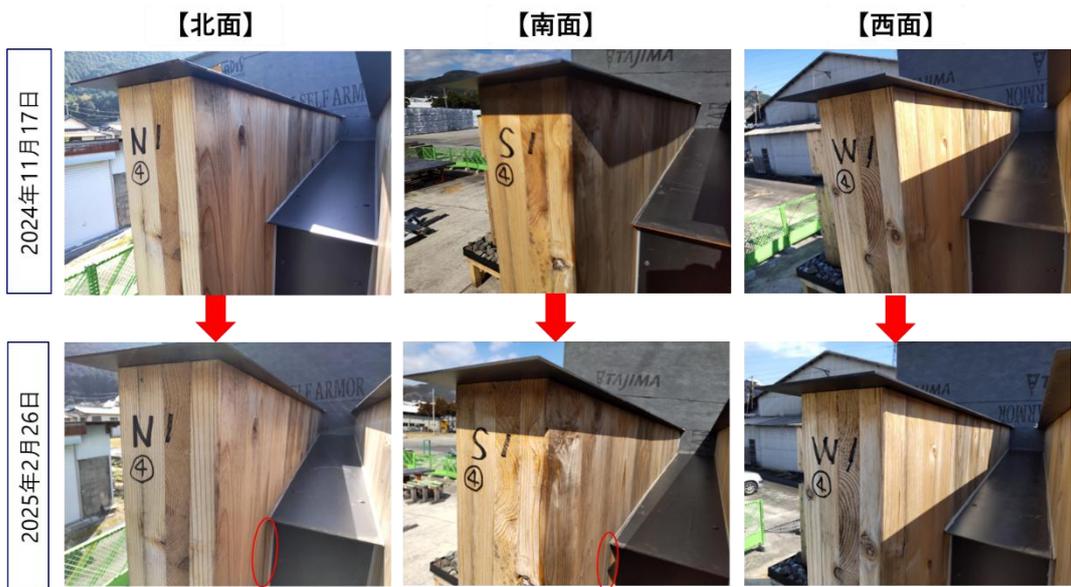
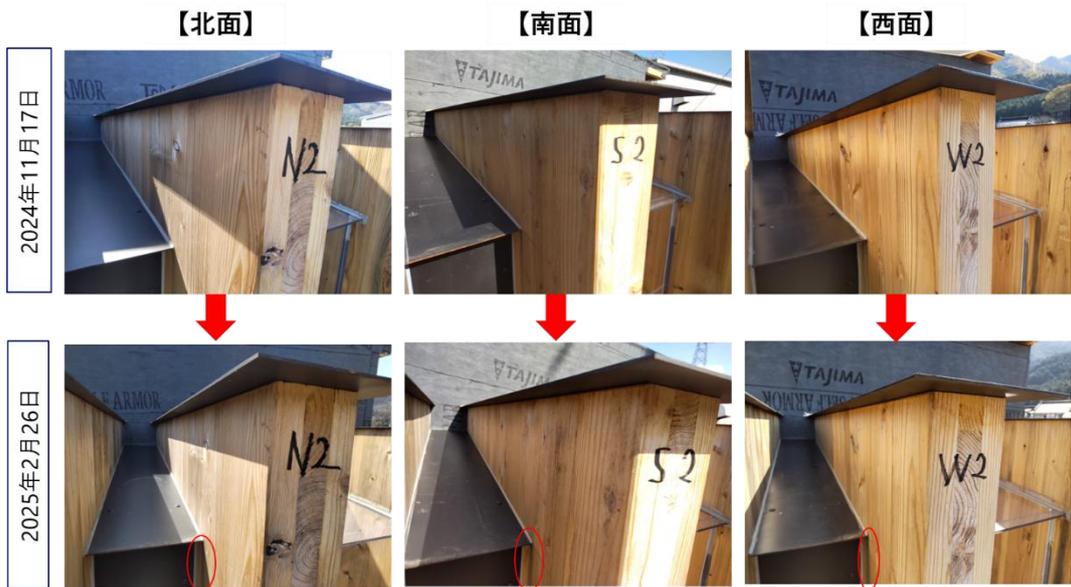
令和6(2024)年11月17日より調査箇所に追加したCLT1及びCLT2の側面部に関しては、西面のCLT1以外で、CLT1-CLT2間にある鋼板から伝うような帯状の黒色変色が確認された(下図○)。

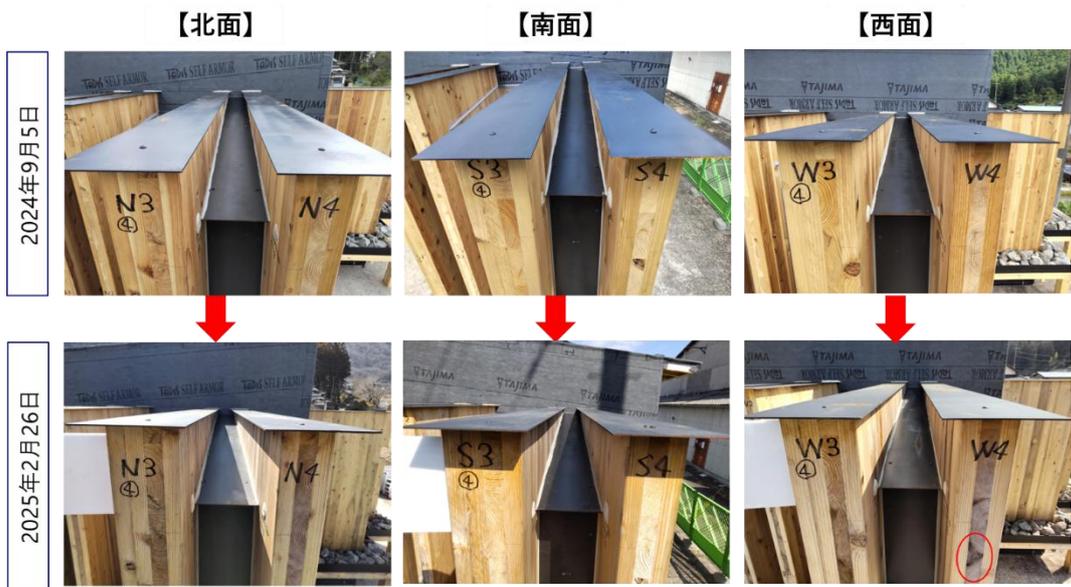
[図. 調査箇所④上部-鋼製笠木周辺部・CLT3-CLT4]

いずれも木口面に黒色変色が確認され、西面 CLT4 は年輪の辺材部分で黒色変色が確認された（下図○）。

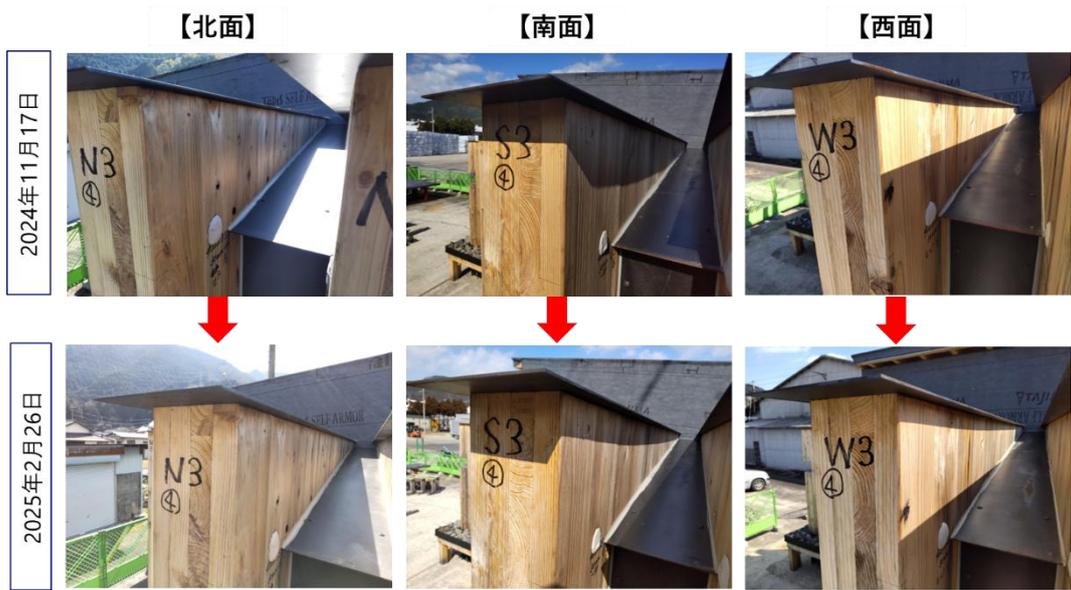
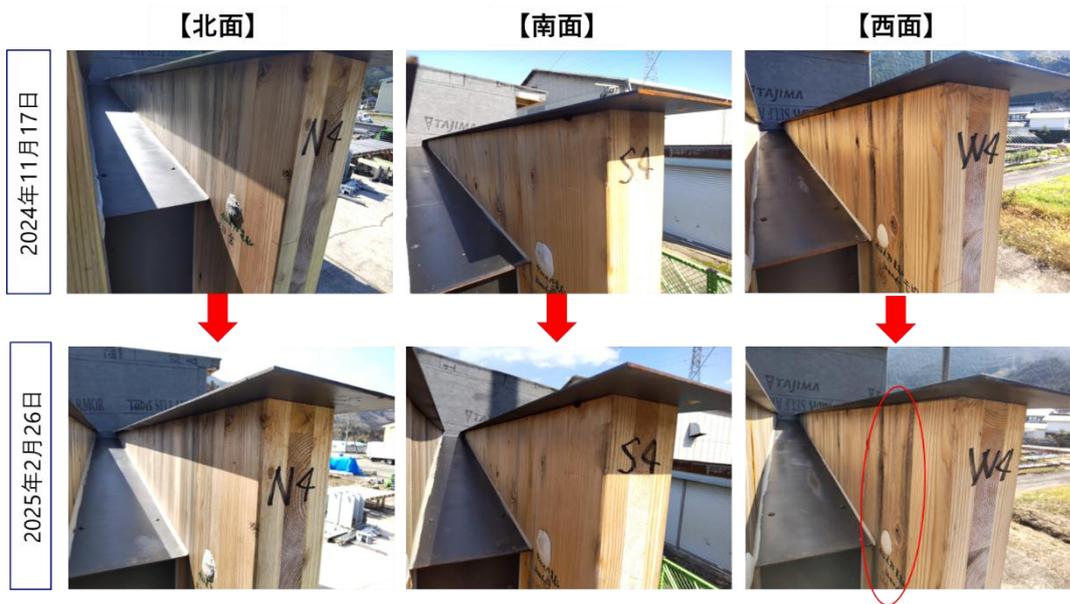
令和6(2024)年11月17日より調査箇所追加したCLT3の側面に関しては、目立った差異は確認されなかったが、CLT4の側面には明確な帯状の黒色変色が確認された(下図○)。

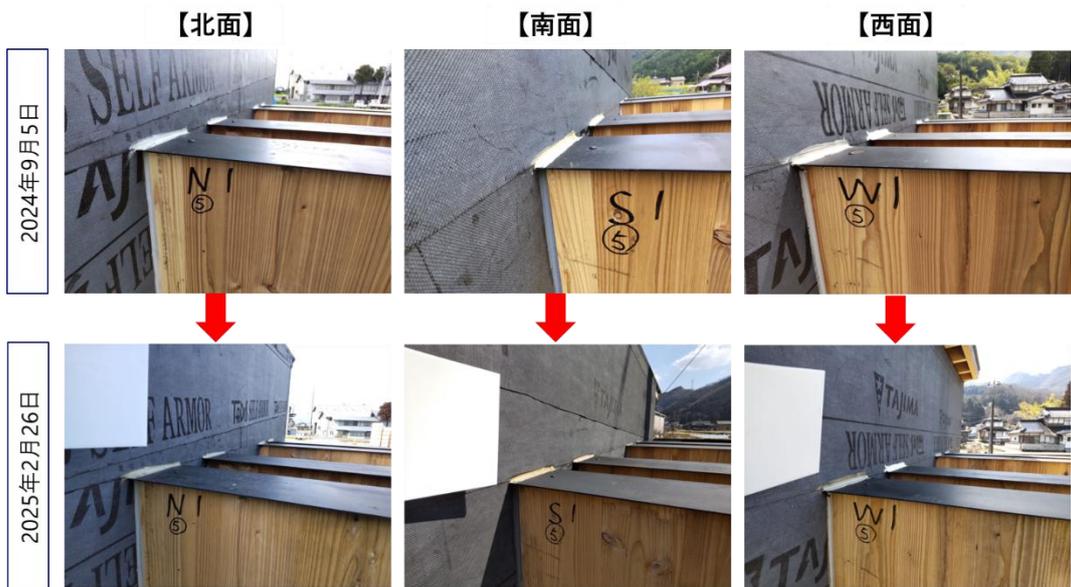
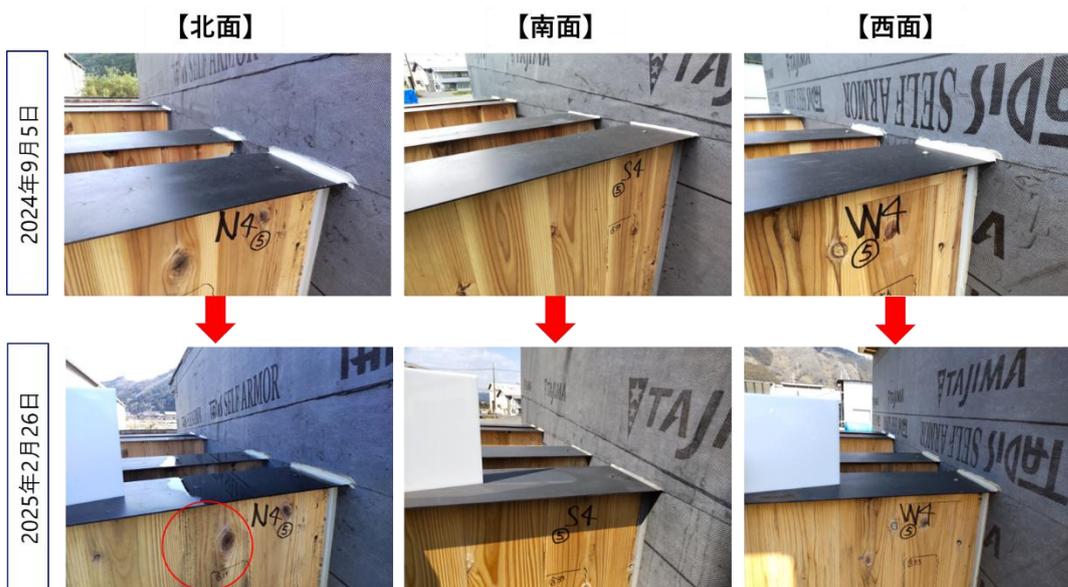
CLT1 側ではコーキング部含めパネルの劣化は確認されなかったが、CLT4 側では北面の一部に斑点状の黒色変色が確認された（下図○）。

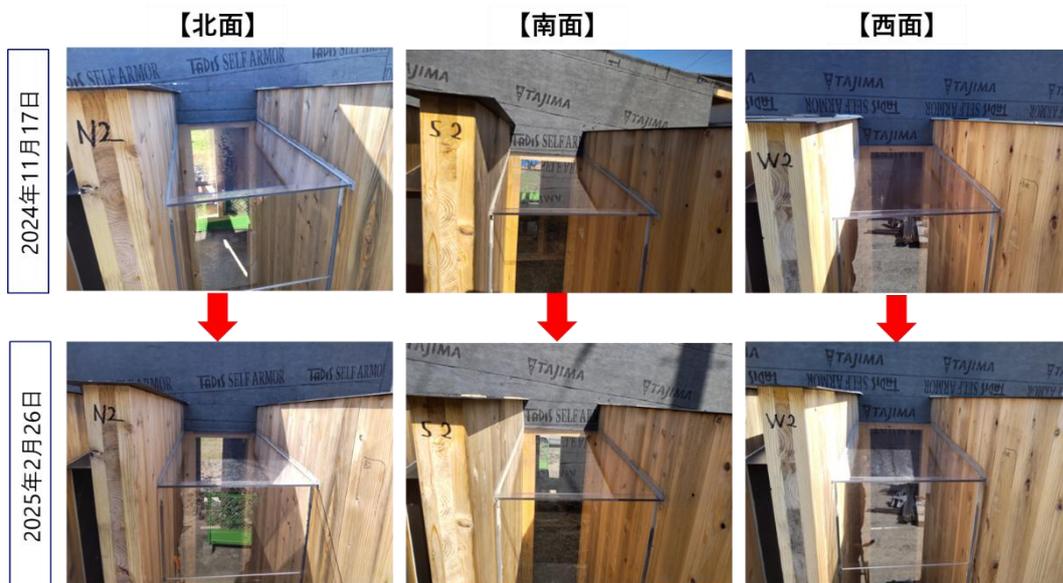
[図. 調査箇所⑥CLT パネル間 (CLT2-CLT3 間) 採光スペース]

令和6(2024)年11月17日より調査箇所に追加したCLT2とCLT3の間にある採光スペースを模した亚克力板で囲まれた部分に関しては、目立った差異は確認されなかった。

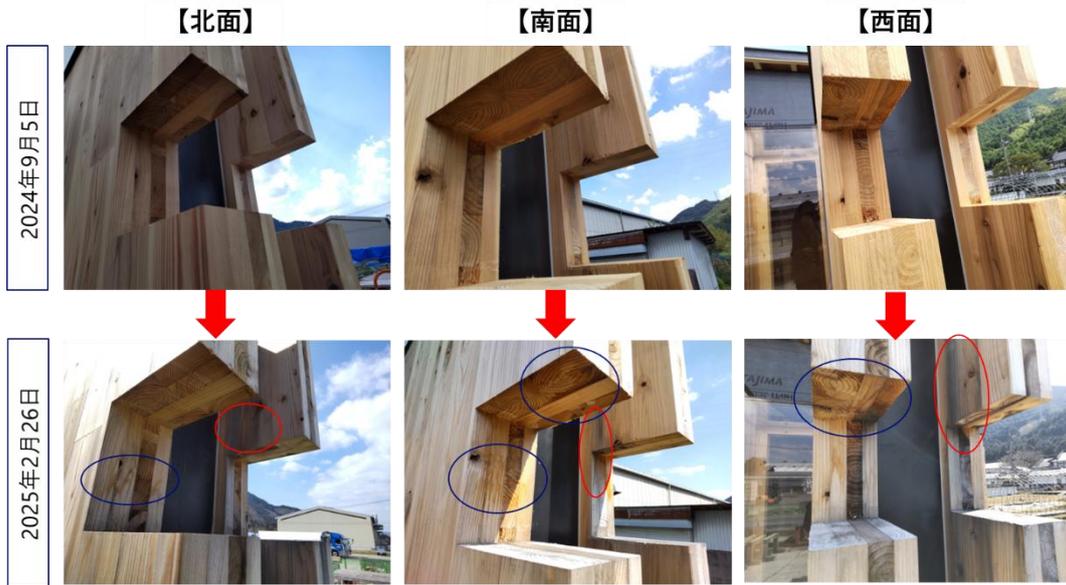
付け根部に帯状の黒色変色が確認された（下図○）。また、水痕も確認された（下図○）。

〔図. 調査箇所⑦欠き込み部 上端部の黒色変色○と水痕○〕

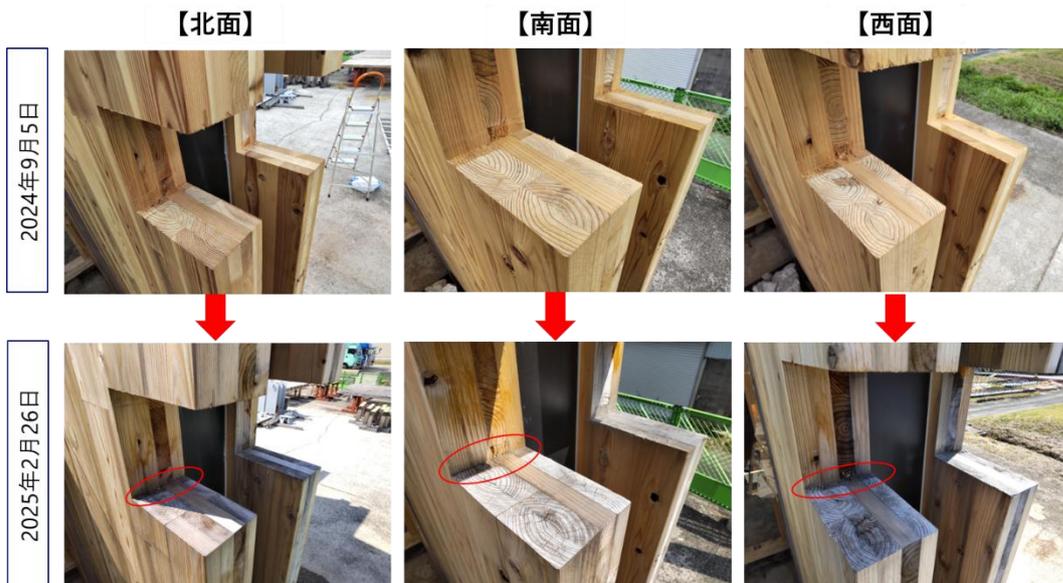
付け根部分に帯状の薄い黒色変色が確認された（下図○）。この部分は曝露当初から切削加工により表面が粗い状態であった。

[図. 調査箇所⑦欠き込み部 下端部の黒色変色○]

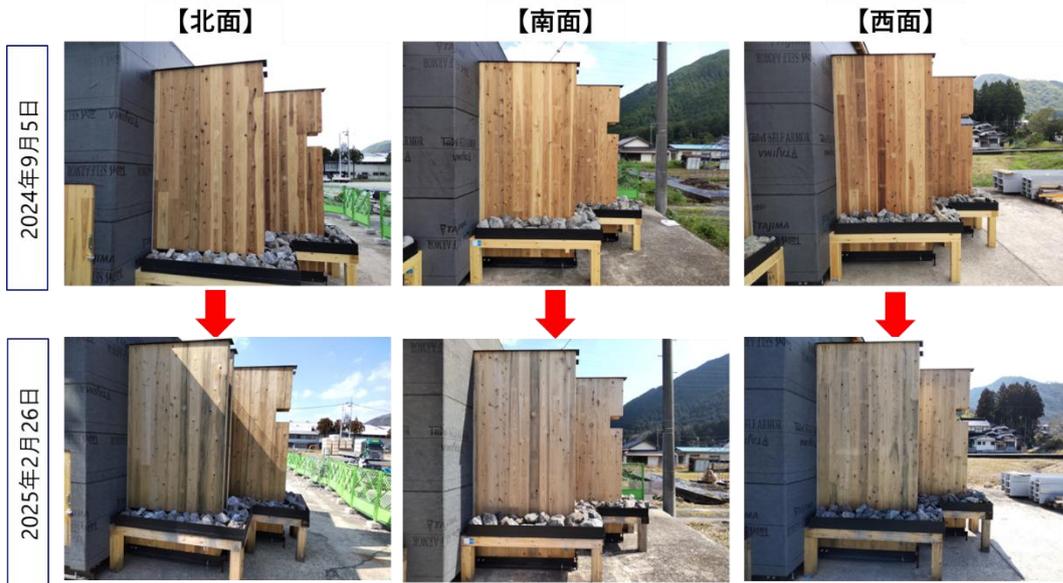
[図. 調査箇所⑧パネル表面・CLT1]

CLT1では、表面全体ではなく、辺材を含むラミナの黒色変色が確認された。

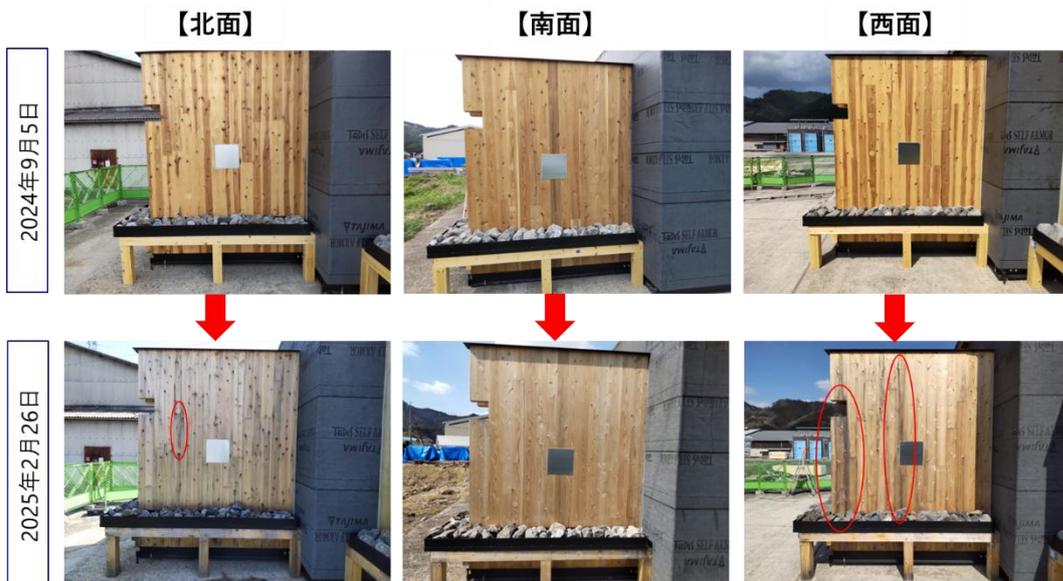
[図. 調査箇所⑧パネル表面・CLT4]

CLT4では、北面と西面で帯状の黒色変色が確認され、特に西面の欠き込み部の下側と遮光板付近が顕著であった（下図○）。

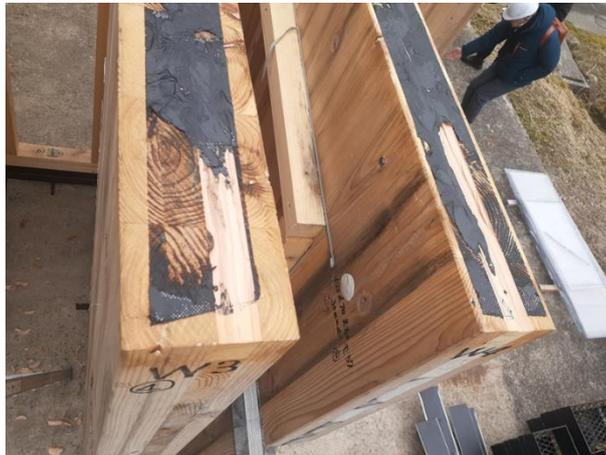
[図.鋼製笠木除去後のパネル接触面の様子]

各 CLT パネルから 10mm 程度突出していた鋼製笠木を撤去した。触診では湿り気を感じたが、各パネル面とも生物劣化及び黒色変色等は確認されなかった。下図に黒色のブチルテープ痕を確認できるが、パネル接触面の全体を被覆するようにブチルテープによる防水措置を講じた場合は、当該結果よりも湿気を通さない仕様になると考えられる。
