令和6年度 CE×CN の同時達成に向けた
木材再利用の方策等検証事業

(5) 仮設建築物に使用した木材の
再利用可能性に係る性能調査について

調 査 報 告 書

一般社団法人 日本 CLT 協会

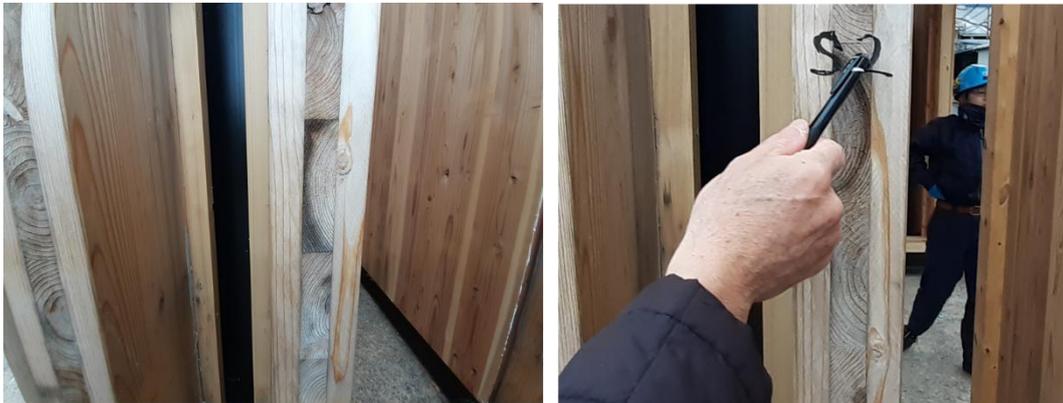
木口面の黒色変色は、年輪の辺材部に発現したものと心材部に発現したものがあつた。

[図.木口面の黒色変色の様子（左：北面 CLT4 辺材部 右：南面 CLT2 心材部）]

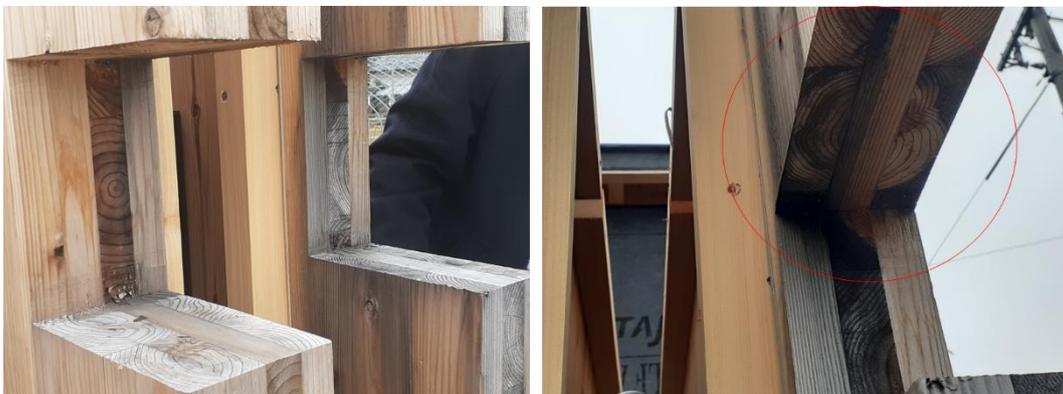
[図.西面 CLT4 の欠き込み部の様子]

西面 CLT4 の欠き込み部が、すべての調査箇所でも最も劣化が進行している印象を受けた。

加えて、前述の西面の欠き込み部の下側の変色が顕著であった（以下の調査票のとおり）。
