第1章 はじめに

第 2 章 防火構造外壁の開発

2. 1 防火構造実験

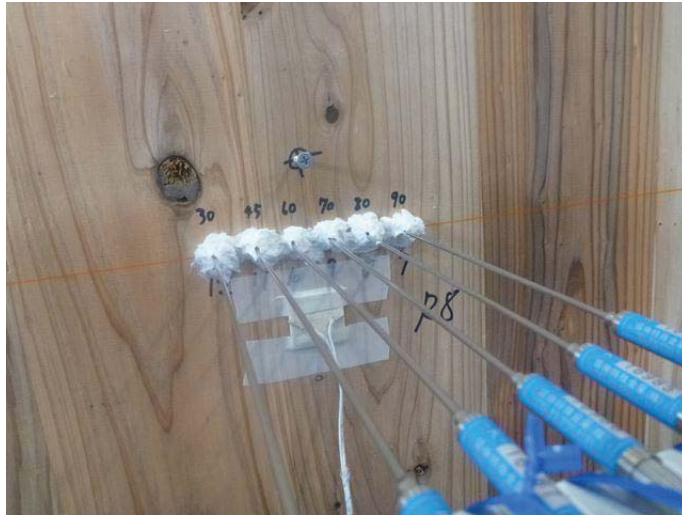
写真 2.1-1 CLT 一般部 シース熱電対取付状況：試験体 No.1

なお、CLT一般部の内部温度測定は、試験体裏面からドリルで穴 $\phi 2.5$ を開け、シース熱電対 (シース径 $\phi 2.3$ 、シースの材質 SUS316、シース部長さ 250mm) を差し込み測定した。熱電対の裏面側は耐熱性パテで塞ぐ処置をした。目地部には側面に熱電対を貼り付けた (写真 2.1-1、2)。

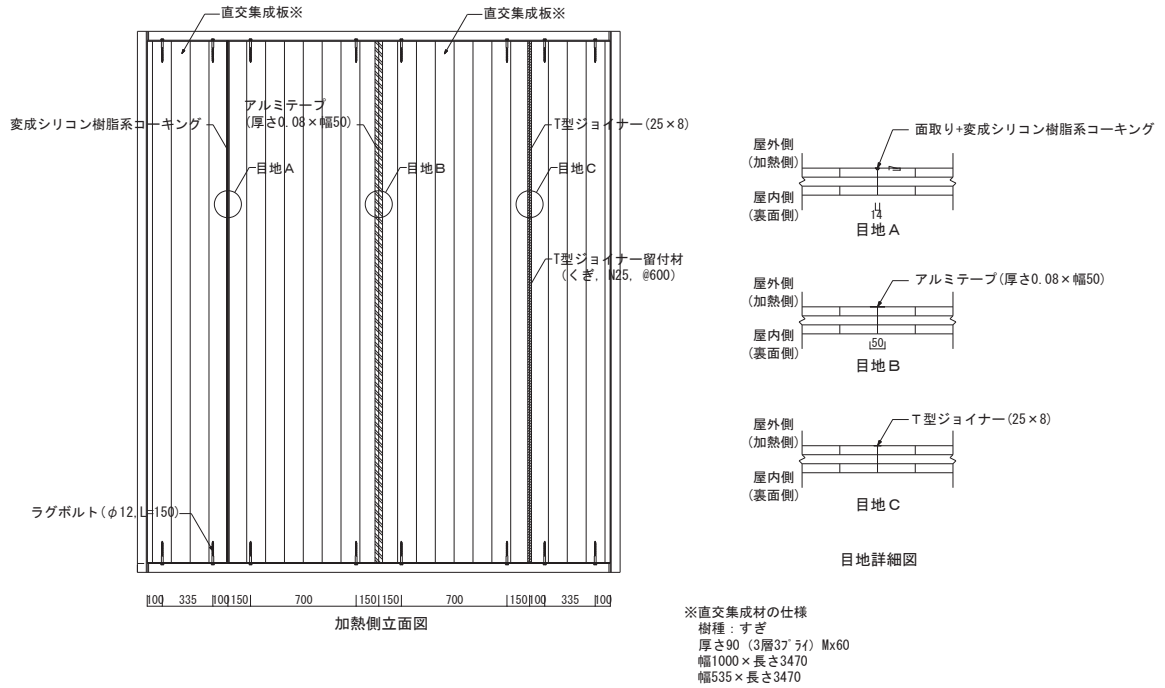
図 2.2-9 試験体図

試験体 No.2 は CLT を現わし、目地仕様 3 種類（コーキング、アルミテープ、金属ジョイナー）の比較、試験体 No.3 は面取り目地 3 仕様（コーキング 2 種類、コーキング無し）に対して試験体上半分は CLT 現わし、下半分を無機系断熱材でロックウールよりも防火上は不利側とされるグラスウールを外装材無しとした現しで配置した。なお、グラスウール留め付けにはツメ付き座金をねじ固定としたが、比較のために一部を傘釘とした。
