### 3. 1. 2 接合部試験

#### 3. 1. 2. 1 試験目的及び試験体構成

接合部特性をもとに CLT 耐力壁の挙動や耐力を予測するために CLT 耐力壁端部引き抜き力抵抗用の金物ならびに接合具について接合部試験を行い、接合部特性のデータを収集する。端部引き抜き力抵抗用の金物ならびに接合具としては 2 章で提案した HD 金物、L 型ビス用金物、長ビスとする。異なる接合部仕様の特性を得ることで、接合部仕様と CLT パネルの組み合わせによって、耐力壁特性がどのように変化するかなどを検証するための基礎データとする。

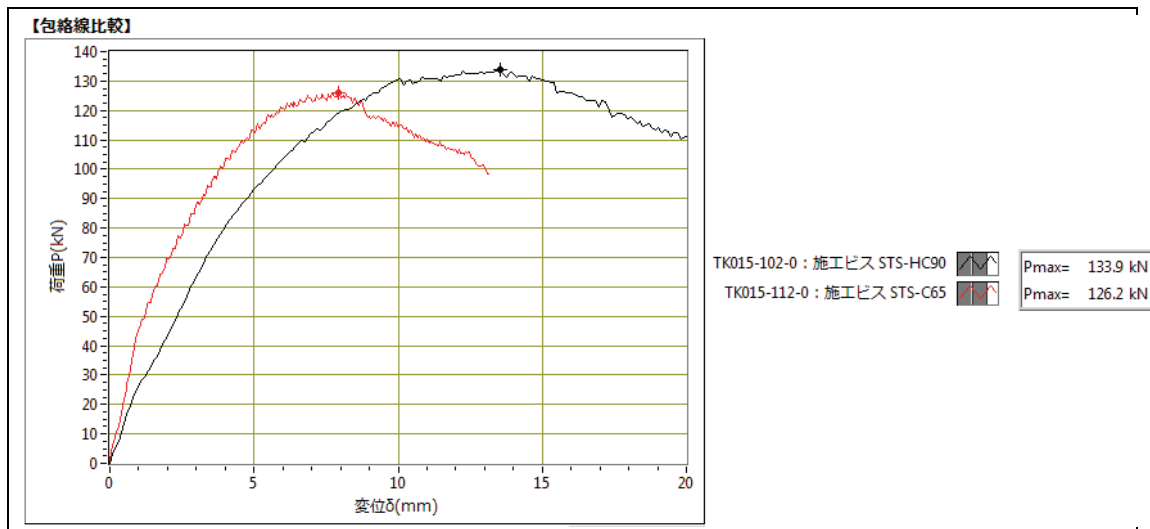
図 3.1.2.2-1 試験結果 (グラフ)

試験体記号	Pmax (kN)	$\delta$ max (mm)	2/3Pmax (kN)	2/3 $\delta$ max (mm)	Py (kN)	$\delta$ y (mm)	破壊状況
TK015-102	133.89 (66.94)	13.52	89.26 (44.63)	4.68	78.84 (39.42)	3.89	材木割れ、ビスの曲がり
TK015-112	126.16 (63.08)	7.94	84.11 (42.05)	2.78	65.56 (32.78)	1.87	材木割れ、ビスの曲がり

120mm 角のスギ製材において短期基準耐力は 49.9kN（金物 1 個当たり）であったが、CLT を主材とした場合、39.42kN（金物 1 個当たり）となりスギ製材の試験結果よりも低い。CLT の場合、試験体 1 体分の耐力であるが、スギ製材の場合 6 体の 5% 下限値で耐力を表示しているため、CLT では大幅に耐力が低いという結果になる。CLT の試験では、CLT 下端に向けてビス位置で割れが繋がり、結果的に木口まで割れが拡大して耐力が低下した。120mm 角のスギ製材の場合、主材の幅が大きいため左右方向の端距離が大きく確保できるが、CLT の場合、ラミナ幅 30mm の範囲でビスを千鳥にしているため、相対的にビスの端距離が小さくなる。金物の下端から木口までの距離は製材、CLT の両試験ともに同一の 50mm としているため、CLT の耐力が低かったのは、左右方向の端距離が小さいことが大きく影響しているものと推察される。また金物の上部が加力最終付近で両側から中心に向かってすばむ方向に変形するため、それに追従した 90mm（STS・HC90）長さのビスによって繊維直交方向へ割り裂いてしまう現象が見られた。そのため金物形状は現状のままとし、長さの短い 65mm ビス（STS・C65）では割り裂きを減少させられる可能性があるため確認試験を行った。最終的な破壊性状は変わらないが、STS・C65 を用いた場合の方が、STS・HC90 に比べ初期の木部割裂の進展が緩やかなため、初期の立ち上がりの高い包絡線を描いた。この結果を受け、耐力壁試験におけるホールダウン金物のビスは 65mm 長さのビスを用いることとした。

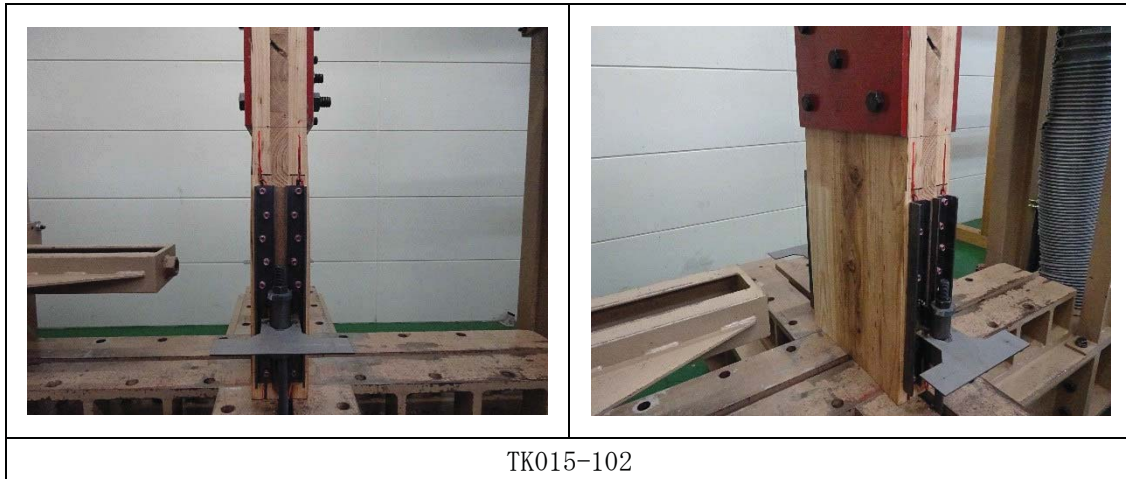
写真 3.1.2.2-1 代表的な破壊状況

TK015-102

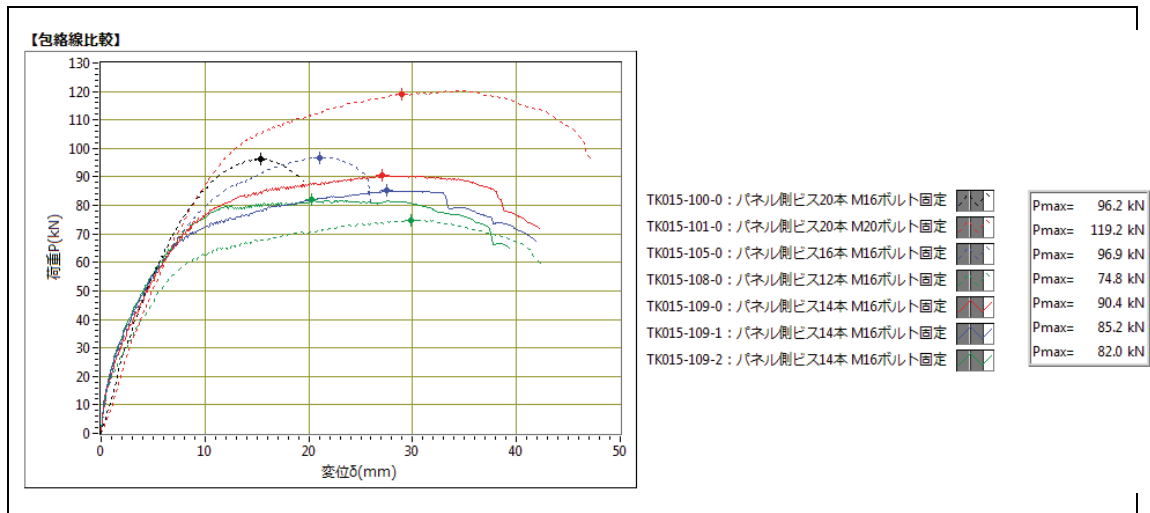
図 3.1.2.2-2 試験結果 (グラフ)

試験体記号	Pm30 (kN)	$\delta$ m30 (mm)	2/3Pmax (kN)	2/3 $\delta$ max (mm)	Py (kN)	$\delta$ y (mm)	破壊状況
TK015-100	96.22	15.34	64.15	6.10	52.40	4.63	アンカーボルト破断
TK015-101	119.21	28.95	79.47	8.72	72.78	7.77	ビスのめり込み、曲がり
TK015-105	96.87	21.09	64.58	6.71	50.82	4.26	アンカーボルト破断
TK015-108	74.78	29.85	49.85	5.59	47.46	5.14	ビスのめり込み、曲がり
TK015-109-0	90.44	27.07	60.29	5.95	52.03	4.70	ビスのめり込み、曲がり
TK015-109-1	85.19	27.51	56.79	5.30	53.08	4.59	ビスのめり込み、曲がり
TK015-109-2	81.96	20.27	54.64	4.72	42.64	3.07	ビスのめり込み、曲がり

ビスの木部へのめり込みや曲がりによって耐力低下したものについては概ね、既往の実験結果と等しい耐力が発現できていた。CLT 側に打つビス本数が多いとアンカーボルトが引張と曲げによる複合応力で破断することが見られた。そのため CLT 側に打つビス本数の耐力と複合応力で破断してしまうアンカーボルトの耐力とをバランスさせなくてはならない。ビスの本数としては 12 本又は 14 本が適当だと思われるが、CLT の強度ばらつきの中で強い側に木材の強度が振れた場合に、本数の多い 14 本では、CLT 側が強くなりすぎ、複合応力によってアンカーボルトが先行破壊してしまう危険性が考えられる。そこで耐力壁試験においては CLT 側に打つビス本数は 12 本としアンカーボルトに余力を持たせた仕様にて試験を行うこととした。

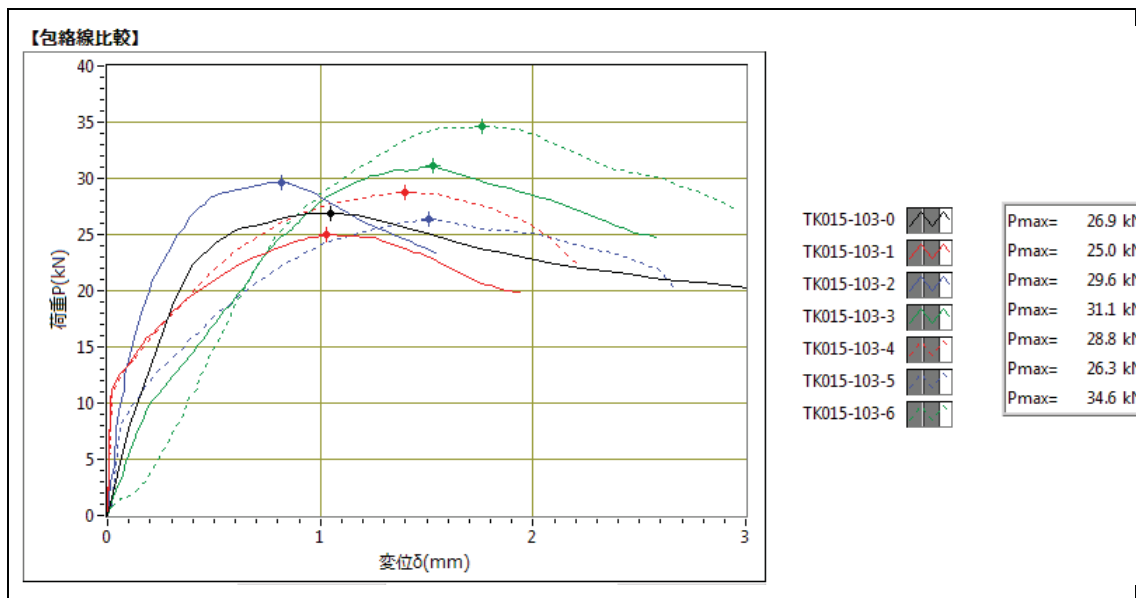
図 3.1.2.2-3 試験結果 (グラフ)

試験体記号	Pmax (kN)	$\delta$ max (mm)	2/3Pmax (kN)	2/3 $\delta$ max (mm)	Py (kN)	$\delta$ y (mm)	破壊状況
TK015-103-0	26.92	1.05	17.95	0.29	16.65	0.26	ビスの抜け、土台割れ
TK015-103-1	24.97	1.03	16.65	0.24	12.30	0.05	ビスの抜け、土台割れ
TK015-103-2	29.65	0.82	19.77	0.20	16.52	0.14	ビスの抜け、土台割れ
TK015-103-3	31.08	1.53	20.72	0.66	15.65	0.45	ビスの抜け
TK015-103-4	28.79	1.40	19.19	0.37	13.46	0.10	ビスの抜け、土台割れ
TK015-103-5	26.34	1.51	17.56	0.49	12.61	0.23	ビスの抜け
TK015-103-6	34.63	1.76	23.09	0.74	23.96	0.76	ビスの抜け
Ave.	29.24	1.34	19.50	0.45	15.75	0.29

短期基準耐力は概ね 15kN 程度、最大荷重で 29kN 程度であった。また相対変位 1mm 以降で荷重低下を始めるというものが多く見られた。試験体の中では、大きな耐力を示すものもあり、ビスを打つ CLT や土台の木部状況によって耐力のばらつきが生じてしまうことが見受けられるが、施工性や納まりが良いため、本数や仕様は変更を加えず、接合部試験と同仕様で耐力壁試験を行うこととした。
