| 試 験 番 号 | : II J - 2 4 - 0 0 0 8 |

# 鉄骨梁に施工する CLT 床の 面内せん断実験 報 告 書

一般財団法人 日 本 建 築 総 合 試 験 所

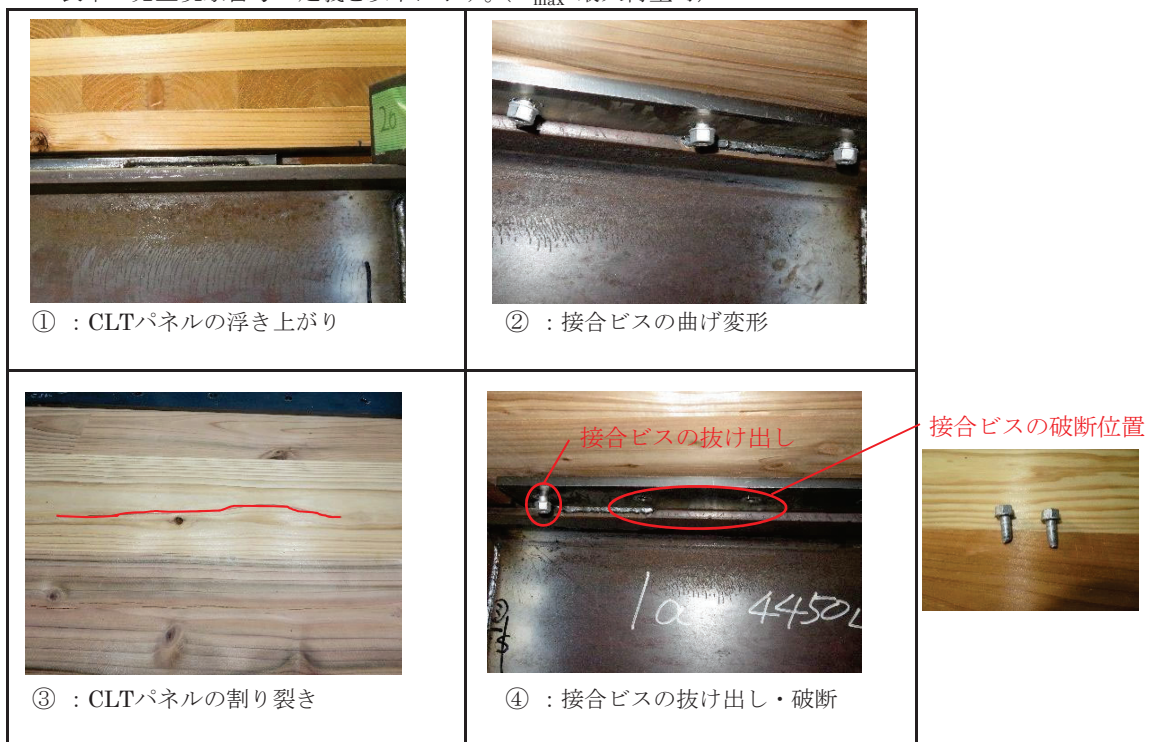
図4.1.1 Q-R関係（主な発生現象，試験体No.1）

図 4.1.1 に示すように、試験体 No.1 は、1 サイクル目負加力  $R=-2.5 \times 10^{-3} \text{rad}$  までに CLT パネルと大梁、小梁の接合鋼板の間に浮き上がりが生じ、3 サイクル目正加力  $R=5 \times 10^{-3} \text{rad}$  までに CLT パネルと大梁、小梁の接合ビスの曲げ変形が生じた。7 サイクル目正加力  $R=12 \times 10^{-3} \text{rad}$  に CLT パネル上面に割り裂きが生じ、 $R=15 \times 10^{-3} \text{rad}$  時に最大荷重 431kN に達した直後に CLT パネルと固定側大梁、加力側小梁の接合ビスの抜け出しおよび破断が生じ、荷重が急激に低下した。

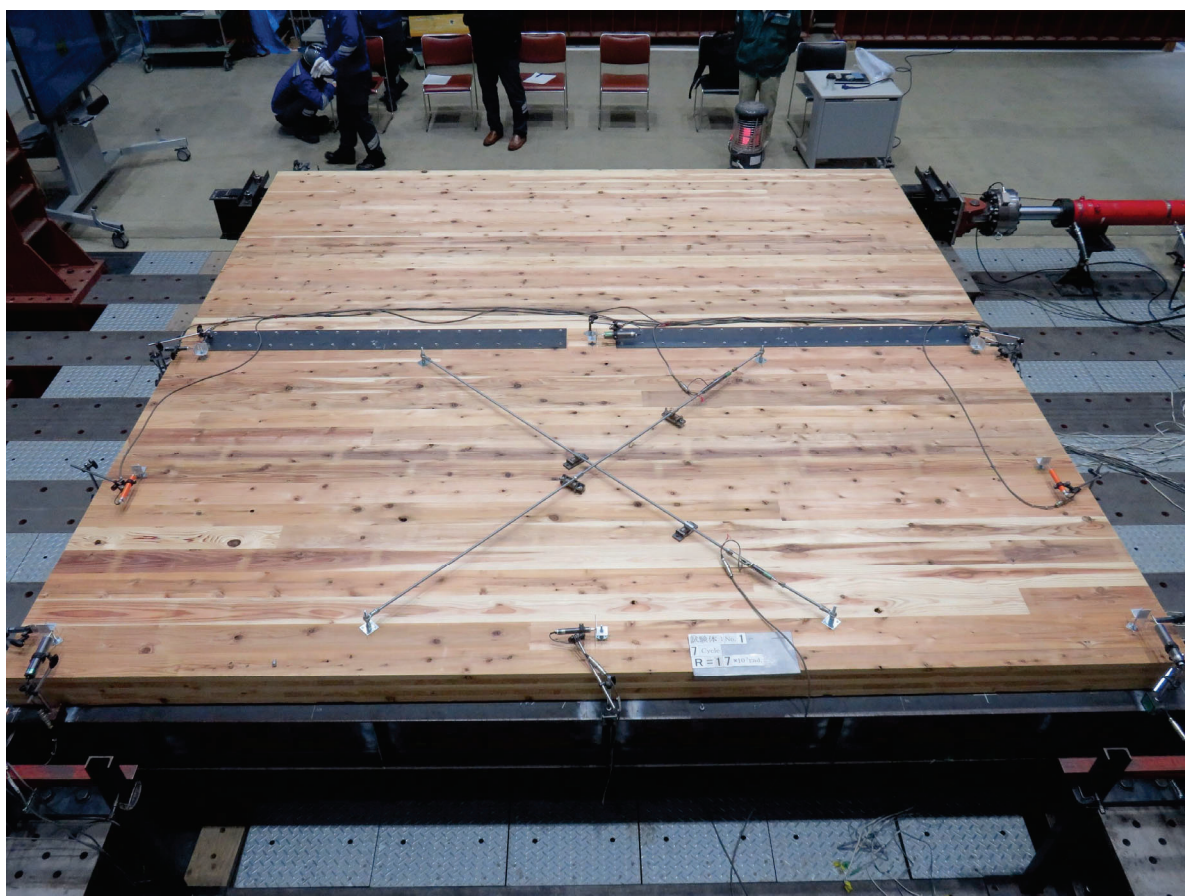
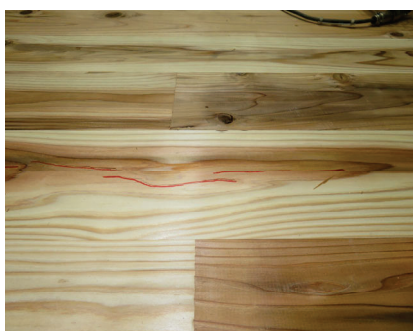
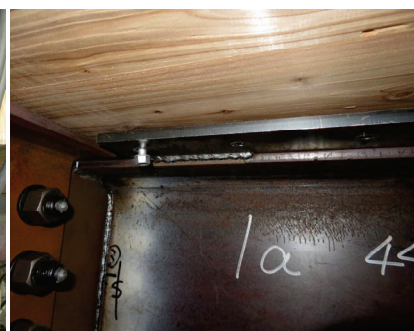
写真2.1.8 実験時の試験体の状況 [試験体No.1, 7サイクル目 : +17.0rad, その2]

(b) CLTパネルの割り裂き

(c) CLTパネル相互のずれ

(d) 接合ビスの抜け、破断

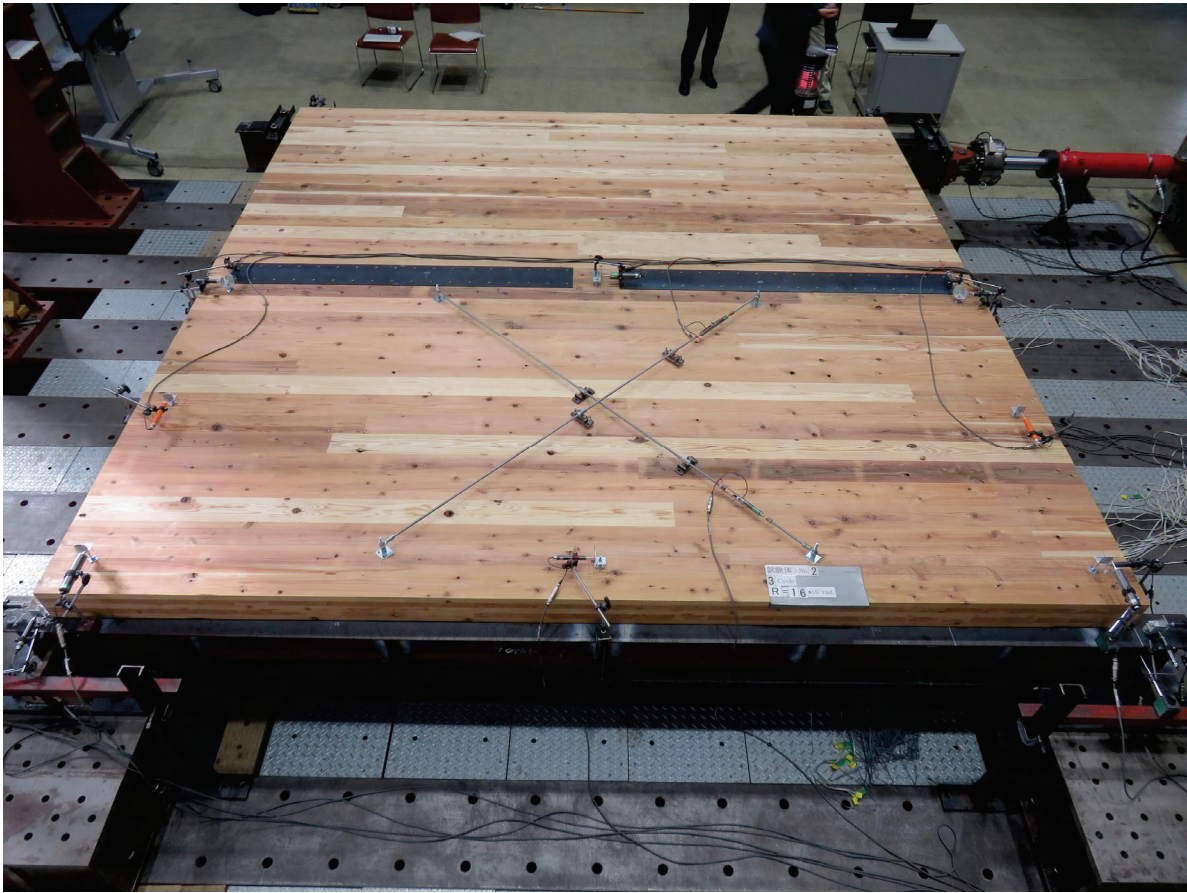
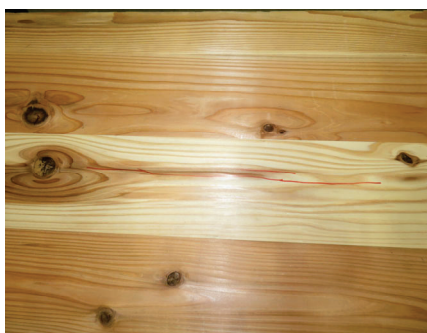
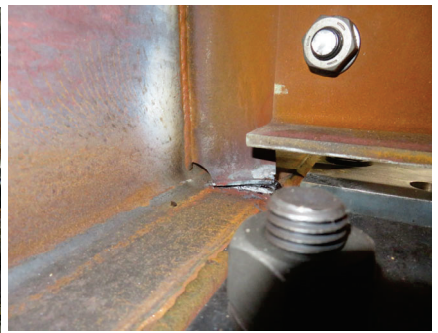
写真2.2.5 実験時の試験体の状況 [試験体No.2, 6サイクル目 : +16.0rad(溶接後), その2]

(b) CLTパネルの割り裂き

(c) CLTパネル相互のずれ

(d) 固定側大梁ガセットプレート  
溶接部の曲げ変形・破断

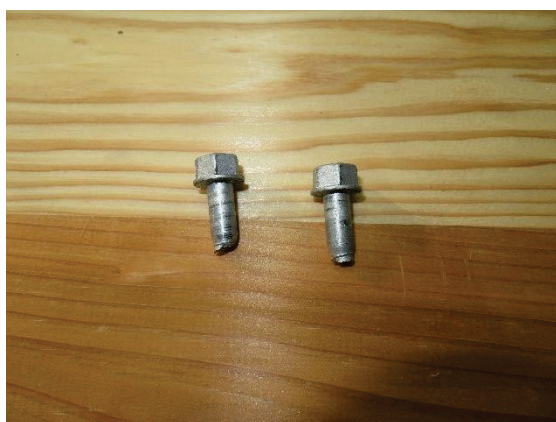
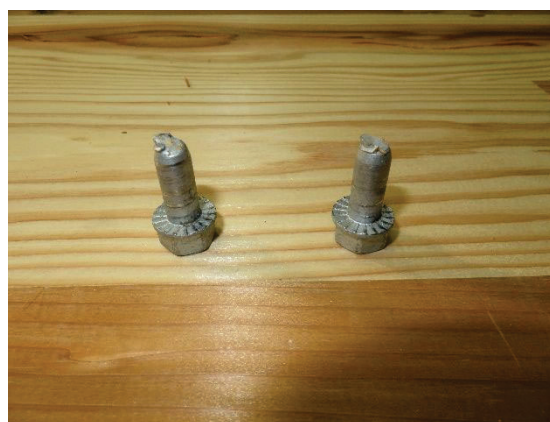
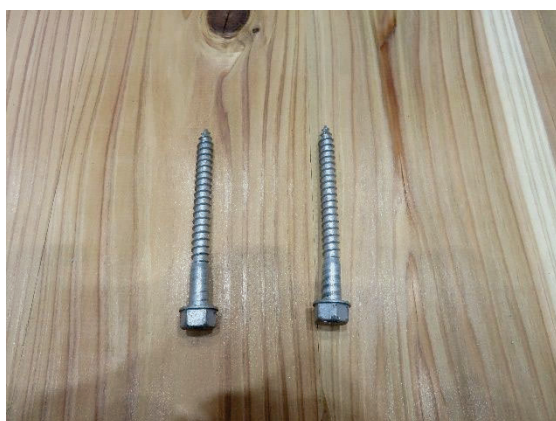
写真3.1.2 実験終了後の試験体の状況 [試験体No.1, その2]

(e) 破断したビスの状況

(f) 破断したビスの状況

(g) 曲げ変形したビスの状況
