令和6年度 CE×CN の同時達成に向けた
木材再利用の方策等検証事業

(5) 仮設建築物に使用した木材の
再利用可能性に係る性能調査について

調 査 報 告 書

一般社団法人 日本 CLT 協会

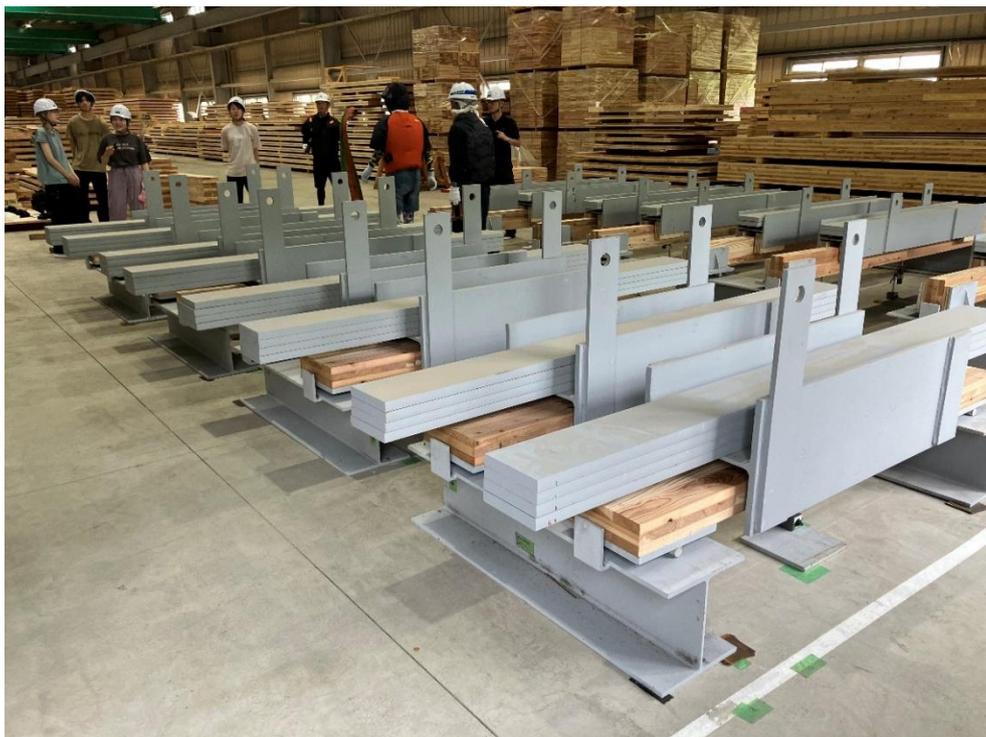
[図 2.-2）-（1）-1 面外載荷試験の状況]

長期載荷試験は、銘建工業（株）の工場敷地内の屋内環境下で 6 ヶ月間行った（令和 6（2024）年 7 月 24 日～令和 7（2025）年 1 月 20 日）。載荷状況を図 2.-2）-（1）-1～図 2.-2）-（1）-3 に示す。試験体数は、面外載荷試験体 8 体、面内載荷試験体 8 体、縦圧縮載荷試験体 4 体とした。また、同一のパネル内で同寸法の試験体を同数採材し、同じく銘建工業（株）の工場敷地内の屋内環境下で載荷せずに 6 ヶ月間静置した。なお下、屋内載荷及び静置環境は空調設備のない温湿度無調整の環境であった。すなわち試験体は、屋内無載荷、屋内載荷の 2 つの条件下で実施した。なお、試験期間中は、面外及び面内載荷試験体についてはスパン中央のたわみ量を測定した。

載荷試験での載荷荷重は 2.-1）節で計算した基準強度を参考に、1 体あたりの荷重として面外載荷試験体で 640 kg、面内載荷試験体で 392 kg、縦圧縮載荷試験体で 2754 kg とした。この荷重により生じる曲げ及びせん断応力は、面外曲げ基準強度の 37%、面外せん断基準強度の 19%、面内曲げ基準強度の 37%、面内せん断基準強度の 10%、縦圧縮基準強度の 28%に相当するものであった。

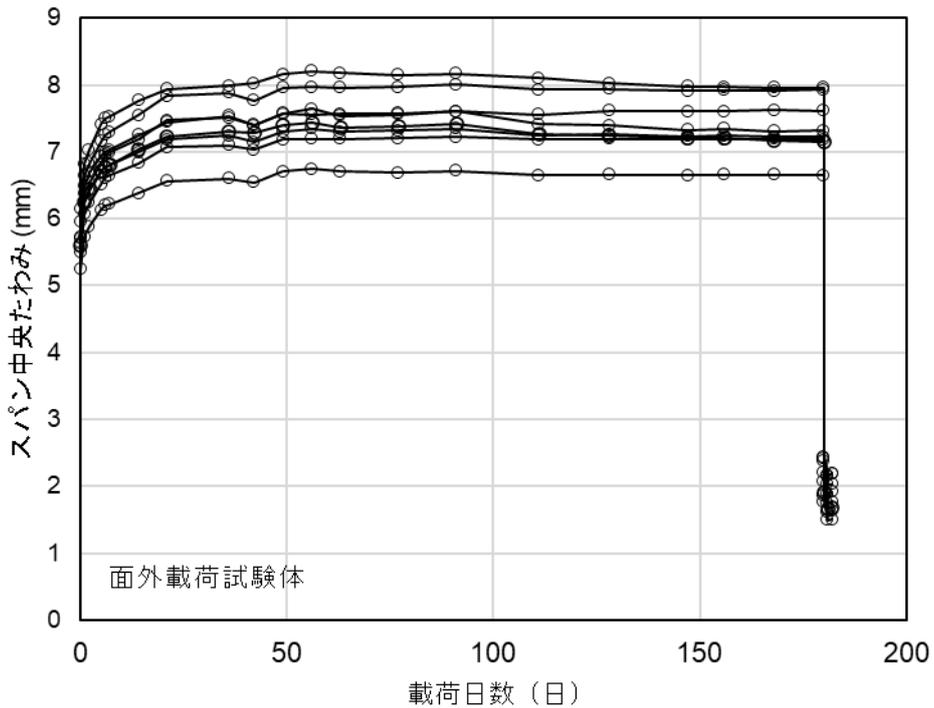
[図 2.-2) - (2) -1 面外載荷試験体のスパン中央たわみの推移]

面外及び面内載荷試験におけるスパン中央のたわみ量の測定結果を図 2.-2) - (2) -1 及び図 2.-2) - (2) -2 に示す。載荷直後の初期変形は面外載荷で約 5~6 mm、面内載荷で約 10~12 mm となり、試験体のヤング係数が同等であったことが示された。令和 6 年 7 月 24 日の試験開始から 22 日経過した時点でたわみ量の増加はほぼ止まり、以降は除荷に至るまで同程度のたわみで推移した。また、載荷直後のたわみと除荷時のたわみ回復量を表 2.-2) - (2) -1 及び表 2.-2) - (2) -2 に示す。除荷直後に初期変形に相当する量のたわみが回復したことが確認された。

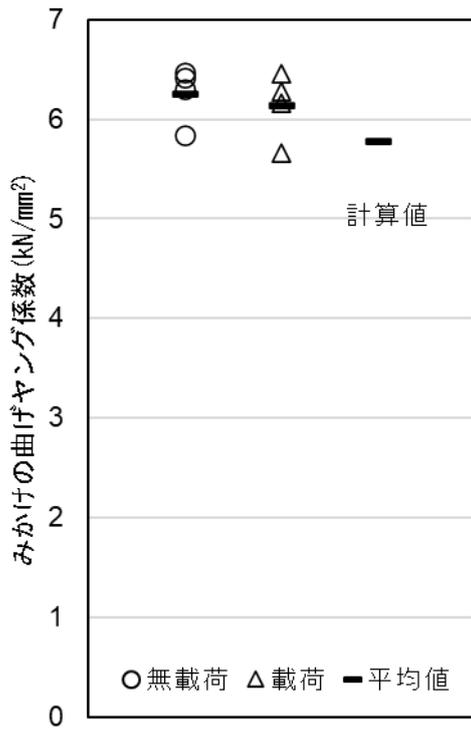
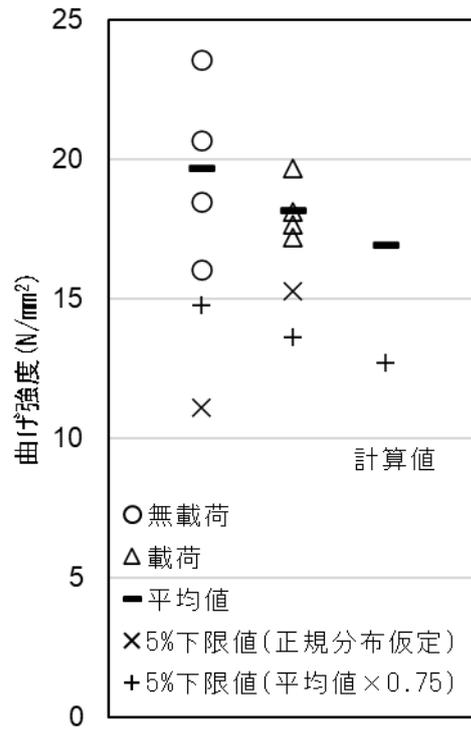
[図 3.) -2) - (1) - (B) -1 面外曲げ試験の結果]

破壊形態は、すべての試験体で平行層ラミナのフィンガージョイント部を起点とする曲げ破壊であった。また、曲げヤング係数及び曲げ強度の実験値は計算値を上回った。無載荷試験体の性能特性値を基準としたときの載荷試験体の性能特性値の比を表 3.) -2) - (1) - (B) -3 に示す。載荷試験体の特性値が低下する傾向がみられたが、実験値のばらつきが大きさによりもたらされたものと考えられる。以上より、載荷による面外曲げ性能の低下が起こる可能性は低いと考えられる。

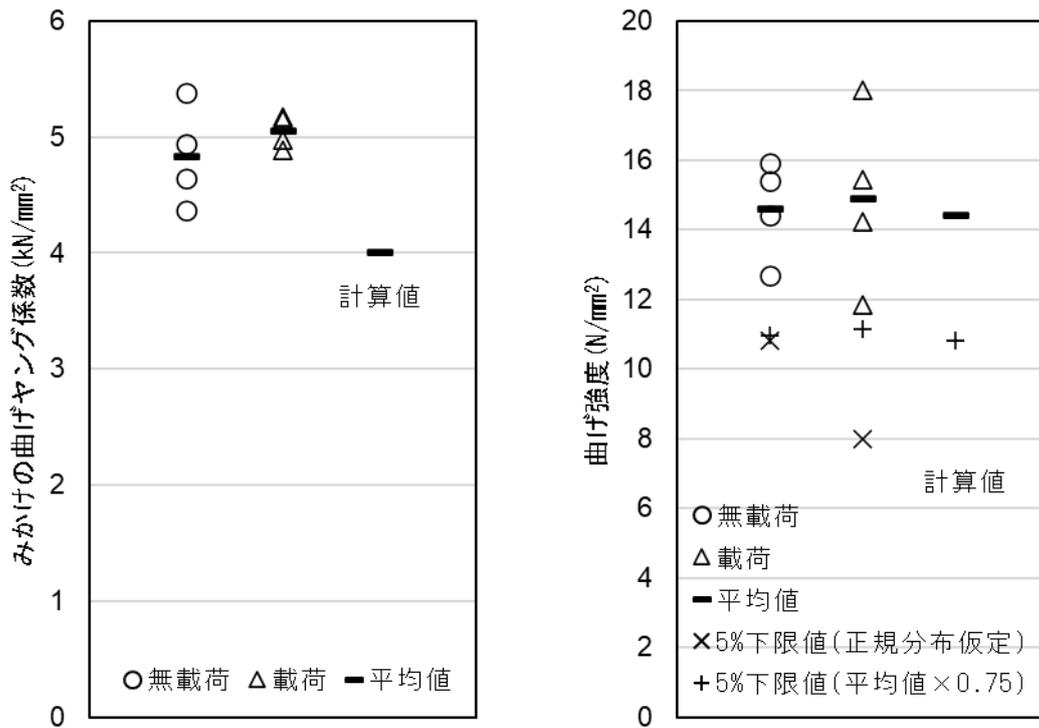
[図 3.) -2) - (2) - (B) -1 面内曲げ試験の結果]

破壊形態は、すべての試験体で平行層ラミナのフィンガージョイント部を起点とする曲げ破壊であった。曲げヤング係数及び曲げ強度の実験値は計算値を上回った。無載荷試験体の性能特性値を基準としたときの載荷試験体の性能特性値の比を表 3.) -2) - (2) - (B) -3 に示す。載荷試験体の 5%下限値が低下する傾向がみられたが、実験値のばらつきが大きさによりもたらされたものと考えられる。以上より、載荷による面内曲げ性能の低下が起る可能性は低いと考えられる。

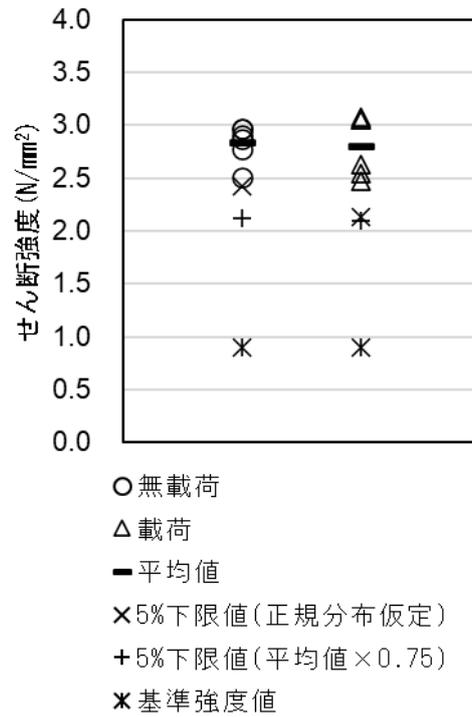
[図 3.) -3) - (1) - (B) -1 面外せん断試験の結果]

結果を、基準強度値とあわせて表3.)-3)-(1)-(B)-1及び表3.)-3)-(1)-(B)-2、図3.)-3)-(1)-(B)-1に、荷重-クロスヘッド移動量の関係を図3.)-3)-(1)-(B)-2に示す。また、図3.)-3)-(1)-(B)-3及び図3.)-3)-(1)-(B)-4に破壊形態を示す。破壊形態は、多くの試験体で直交層のローリングシア破壊が先行し破壊に至るものであった。一部の試験体では平行層引張側の曲げ破壊で最大荷重を記録した。CLTの面外せん断基準強度はスギで0.9 N/mm²であり、すべての試験体で基準強度値を上回った。ただし、基準強度値は安全側評価となっている傾向がある。

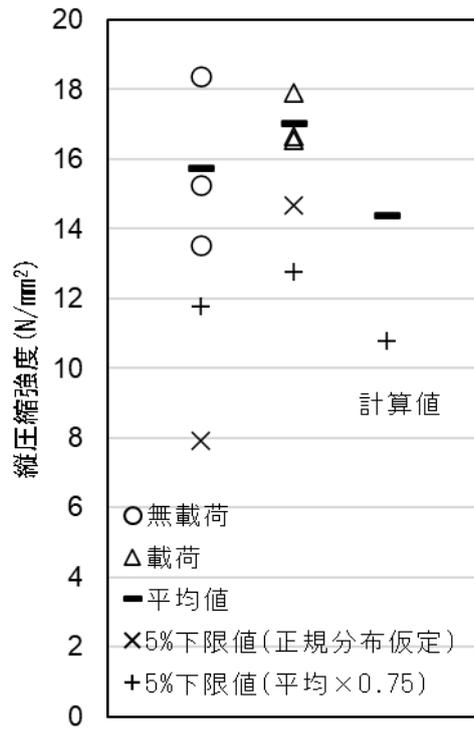
[図 3.) -4) - (2) - (B) -1 縦圧縮試験の結果]

破壊形態すべて面外方向座屈であり、平行層のフィンガージョイント部を起点として圧縮破壊して座屈に至るものであった。また、すべての試験体で縦圧縮ヤング係数及び縦圧縮強度の実験値は計算値をおおむね上回った。ただし、ここでの計算値は安全側評価と考えられる。

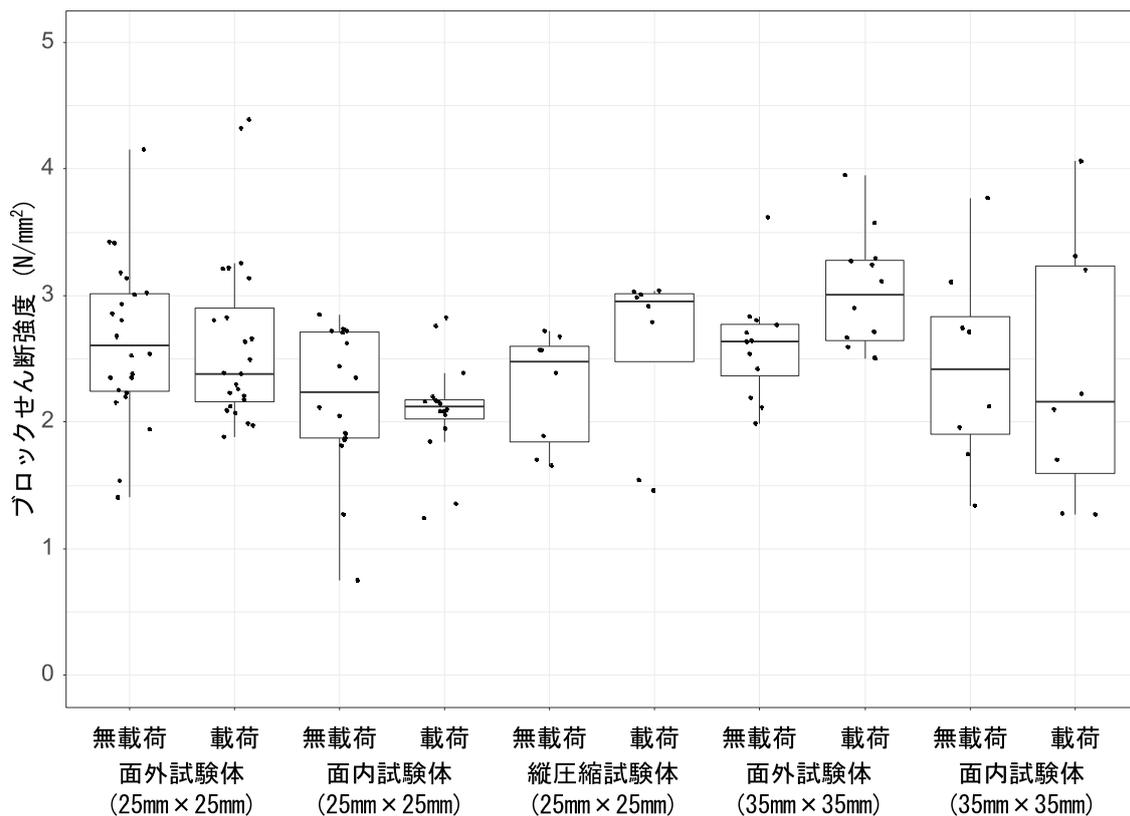
[表 3.) -5) - (2) -1 ブロックせん断強度]

ブロックせん断試験の結果を表 3.) -5) - (2) -1、表 3.) -5) - (2) -2、図 3.) -5) - (2) -1 に示す。また、切片切り出し時及びブロックせん断試験時の含水率を表 3.) -5) - (2) -3 に示す。さらに、表 3.) -5) - (2) -4 に無載荷試験体を基準としたときのブロックせん断強度の比を示す。無載荷及び載荷試験体の比較において、載荷試験体のブロックせん断強度は無載荷試験体のブロックせん断強度のばらつきの範囲内にあると考えられる。木部破断率が CLT の JAS の基準値である 70%を下回った接着層はなかった。以上より、載荷による接着層のブロックせん断強度及び木部破断率への影響はないものと考えられる。

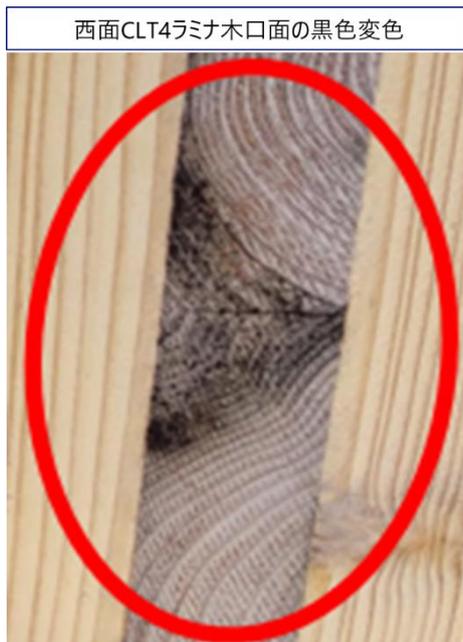
[図. 調査箇所④上部-鋼製笠木周辺部・CLT3-CLT4 西面の○部分拡大図]

令和6(2024)年11月17日より調査箇所追加したCLT3の側面に関しては、目立った差異は確認されなかったが、CLT4の側面には明確な帯状の黒色変色が確認された(下図○)。

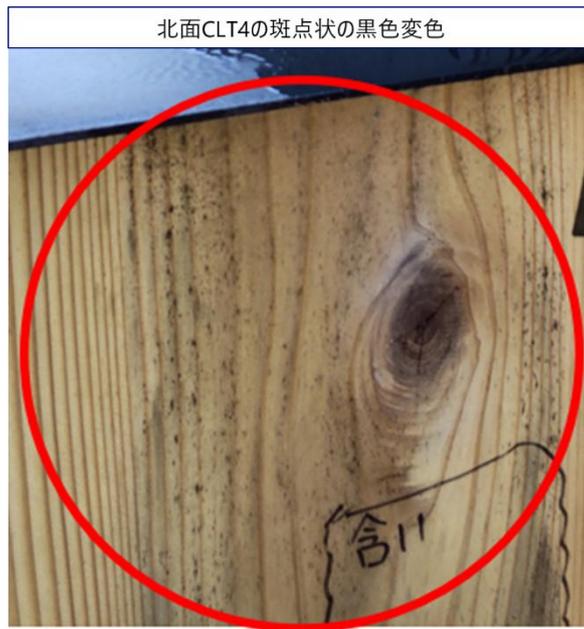
[図. 調査箇所⑤上部・建屋接触部・CLT4 側面 北面の○部分拡大図]

CLT1 側ではコーキング部含めパネルの劣化は確認されなかったが、CLT4 側では北面の一部に斑点状の黒色変色が確認された（下図○）。

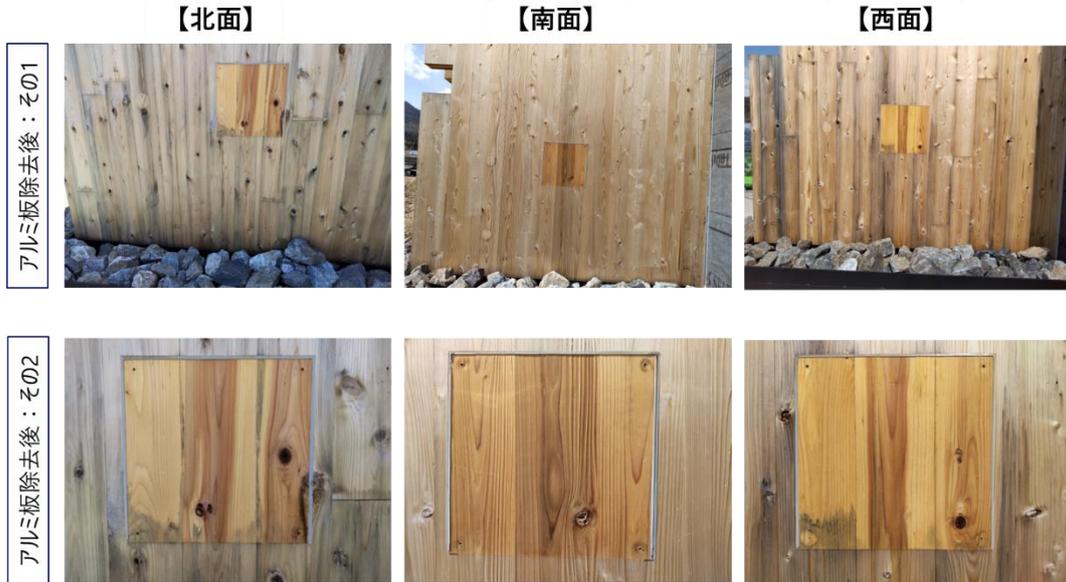
[図. 調査箇所⑧パネル表面・CLT4 遮光板被覆部（中央部）/非被覆部（辺縁部）]

CLT4 については、曝露開始から約 6 か月後にアルミ製の遮光板を剥がすことで、被覆部と非被覆部の退色具合を比較した。この結果は、岡山県真庭市において約 6 か月間の屋外曝露による退色具合を示す一例となる。

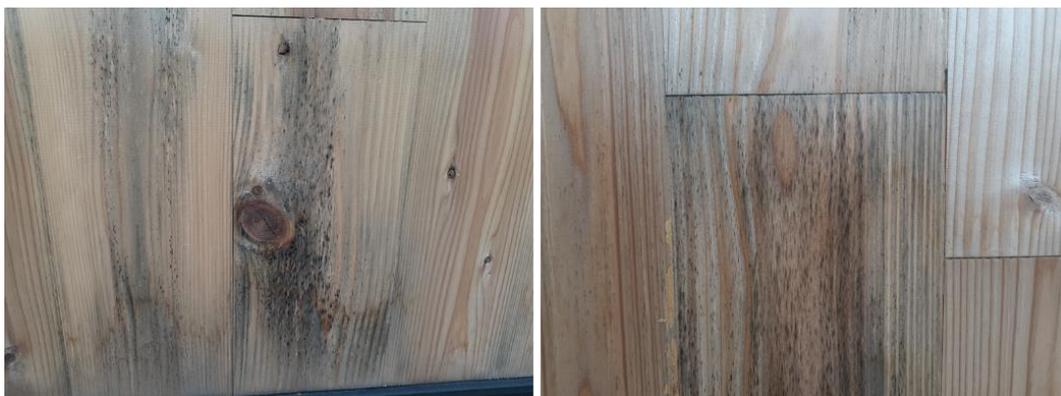
各パネルの随所に黒色変色が確認されたが、黒色変色には斑点状に見えるものと帯状に見えるものがあった。

[図.斑点状の黒色変色の様子 (左：北面 CLT4 右：西面 CLT1)]

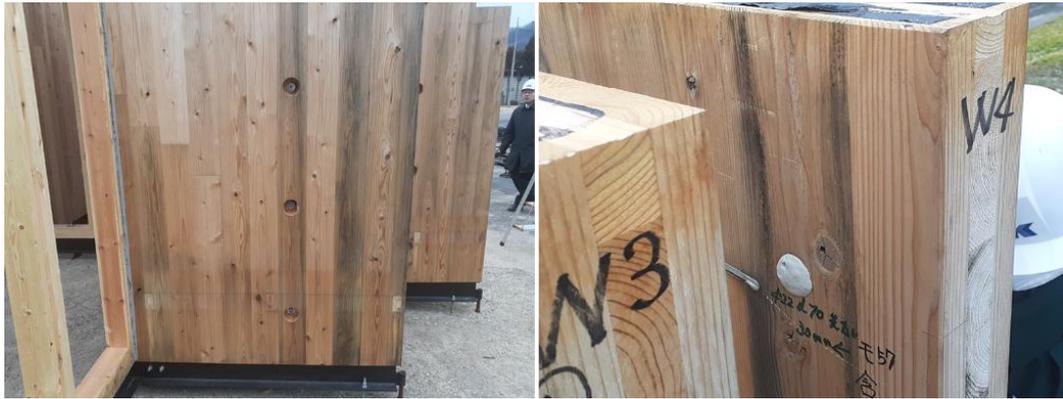
[図.帯状の黒色変色の様子（左：西面 CLT1 右：西面 CLT4）]

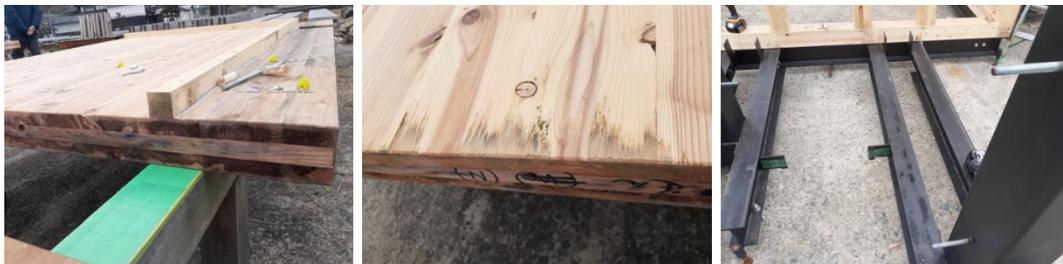
各パネルともに H 型鋼表面に水が滞留していた。曝露期間中、降雨や寒暖差によって水が滞留し、木口面から水が吸い上げられていた可能性が示唆された。

[図.北面 CLT4 の足元 (左)、水痕 (中央)、H 型鋼表面の滞留水 (右) の様子]

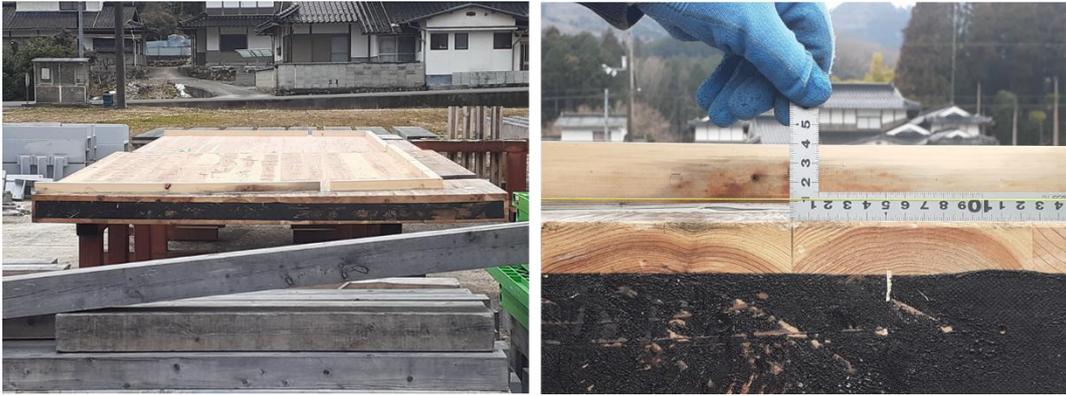
下図は、3 層 3 プライ CLT の片側に平行ラミナ層を 1 層追加した、3 層 3 プライ+1 の CLT パネルであるが、当初の予測通り、1 層追加した側に凸の反りが確認された。3 層 3 プライ各パネルは概ね 1.1mm~1.5mm 程度の反りであったが、片側にラミナ層を付加したためにパネルの表裏面の張力が異なり、反りが生じたと考えられる。

[図.北面 CLT3 の反りの様子 (左) と反りの程度 (右)]

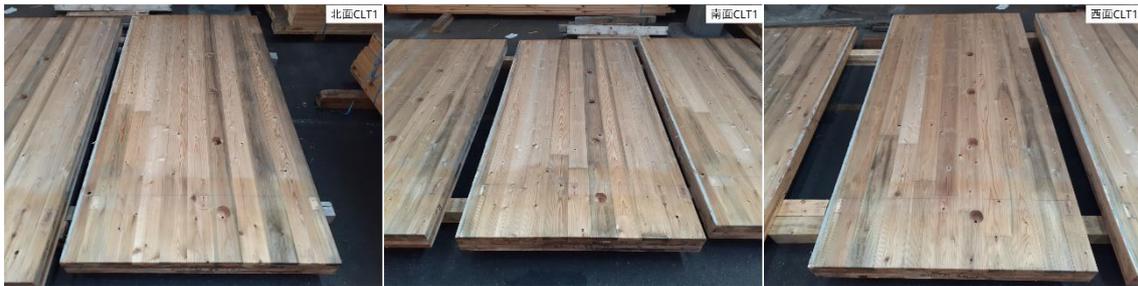
[図.解体後の CLT1 の様子 北面（左）、南面（中央）、西面（右）]

ラミナ横断的ではなく、辺材部を含むラミナ単位で帯状の黒色変色が確認された。

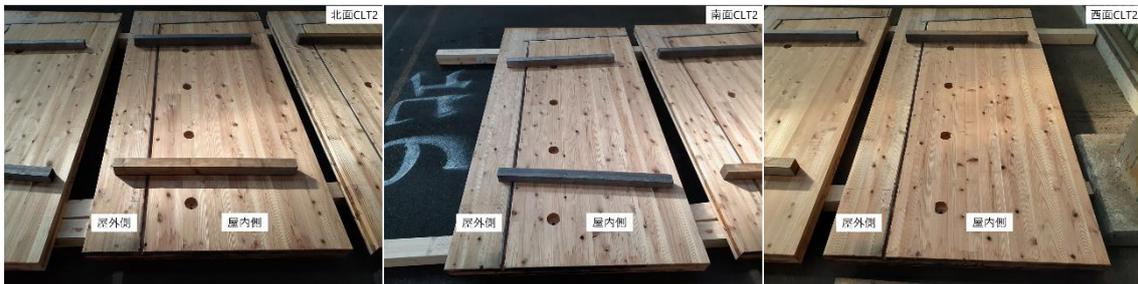
[図.解体後の CLT2 の様子 北面（左）、南面（中央）、西面（右）]

各方角とも足元に黒色変色が確認されたが全体では特段問題のない状態であると感じた。

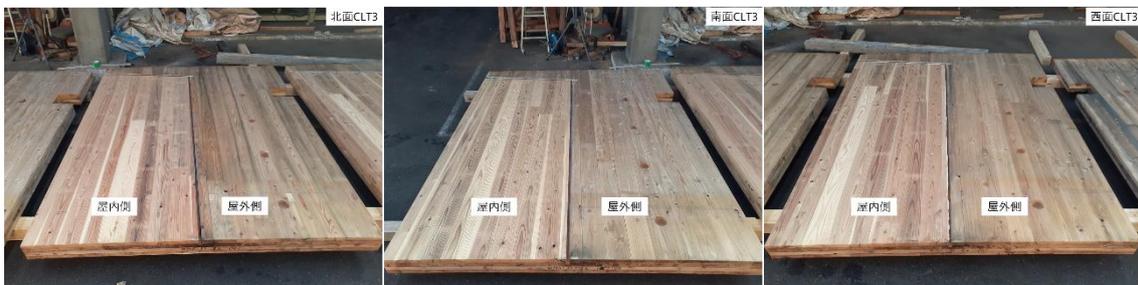
[図.解体後の CLT3 の様子 北面（左）、南面（中央）、西面（右）]

黒色変色は、北面が最も多く、西面は一部に確認されたが、南面が最も少なかった。

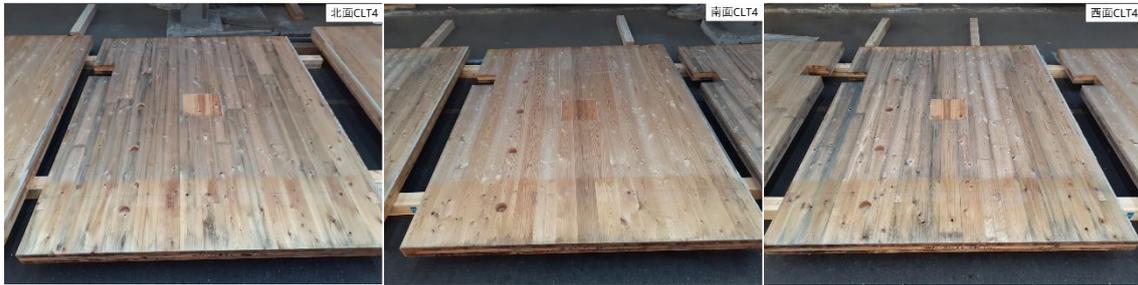
[図.解体後の CLT4の様子 北面（左）、南面（中央）、西面（右）]

北面と西面は広い範囲で黒色変色が確認されたが、南面は黒色変色が非常に少なかった。

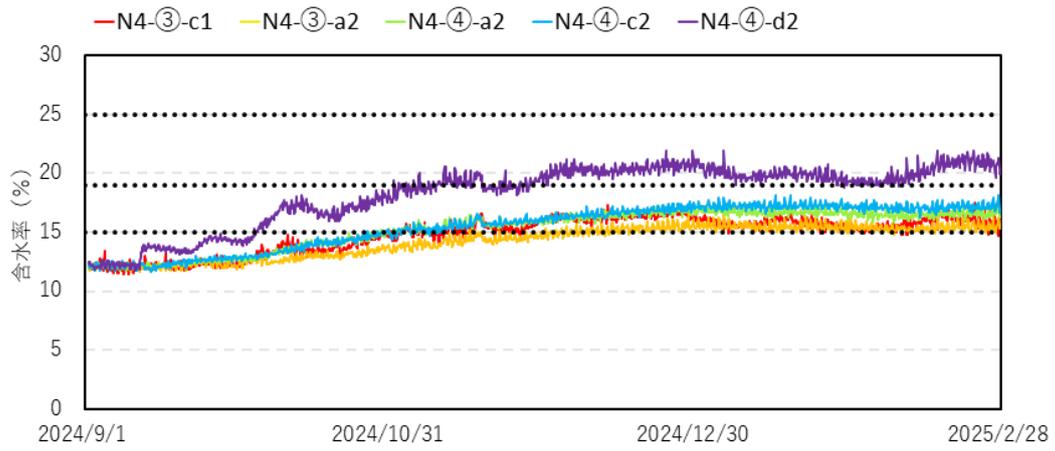
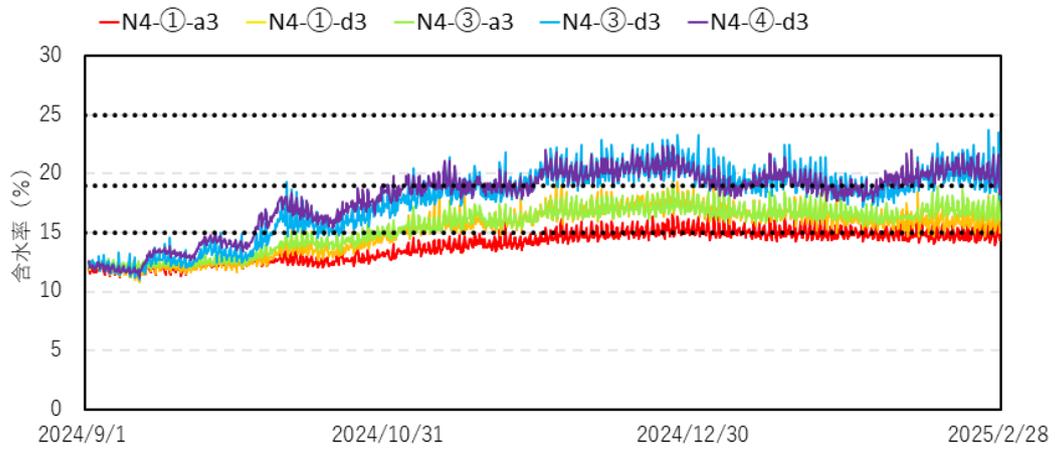
上昇が見られた。これらの箇所は、全て CLT 下端から 200mm に位置していたことから、雨のはね返りや写真 5.4-4 にあるように CLT の下にある H 形鋼に水がたまったことで含水率が上昇した可能性が示唆された。CLT4 の 3 層目は、CLT2、CLT3、CLT4 の 2 層目と比べて含水率変動が大きい傾向を示した。これは、CLT4 の 3 層目が最も外部環境に近いため外気の影響を大きく受けているからだと考えている。また CLT4 でも、N4-④-d2、N4-③-d3、N4-④-d3 と下部の計測位置の含水率上昇が大きい傾向を示した。CLT4 の 2 層目では N4-④-d2 のみ含水率が高い値を計測しており、2 層目のラミナの繊維方向は地面と平行で木口からの距離も近かったため、木口からの水分流入により上昇したと考える。

表 5.4-3 にそれぞれの含水率状態の日数を計算した結果、表 5.4-4 にそれぞれの含水率状態の全体の計測日数における割合、表 5.4-5 に 1 か月ごとに含水率が 19%以上となる日数の割合を示す。N4-③-d3、N4-④-d2、N4-④-d3 では含水率 19%以上の状態が全体の日数の 5 割以上となり、3 ヶ月目から徐々に含水率が上昇していることが分かった。これらの計測点は、下部かつ木口からの距離が最も近い計測点であり、今回のように水が滞留する H 形鋼などに接触するように設置すると木口付近の材料はかなり高含水率の状態となり、劣化のリスクが高い状態であったと考える。そのほかの計測点では、中高含水率状態が続くものはほとんど見られなかった。

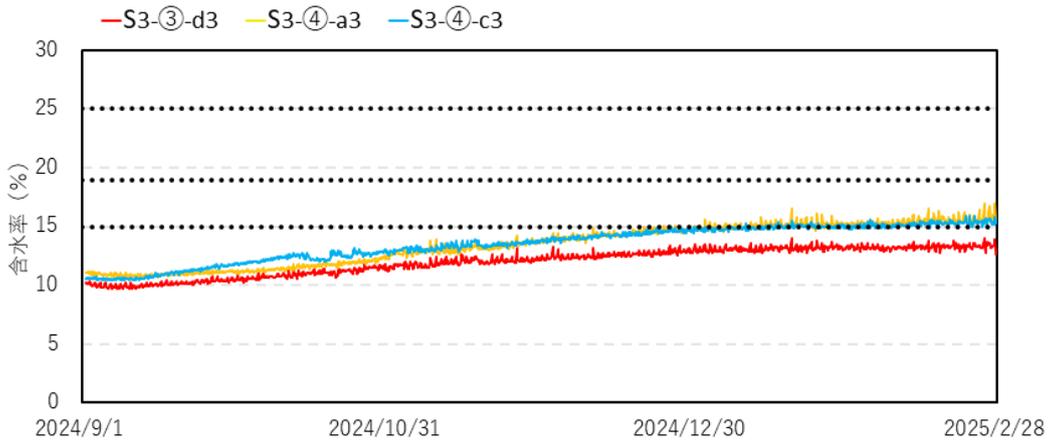
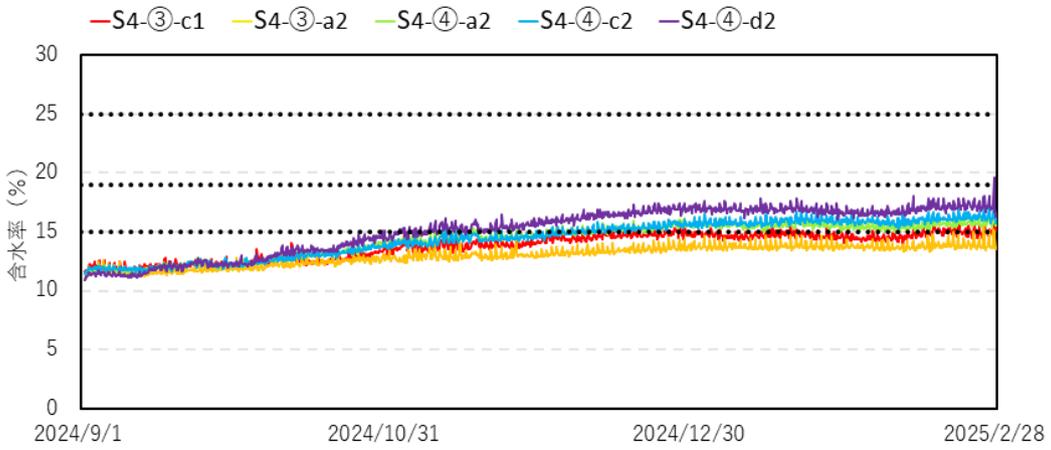
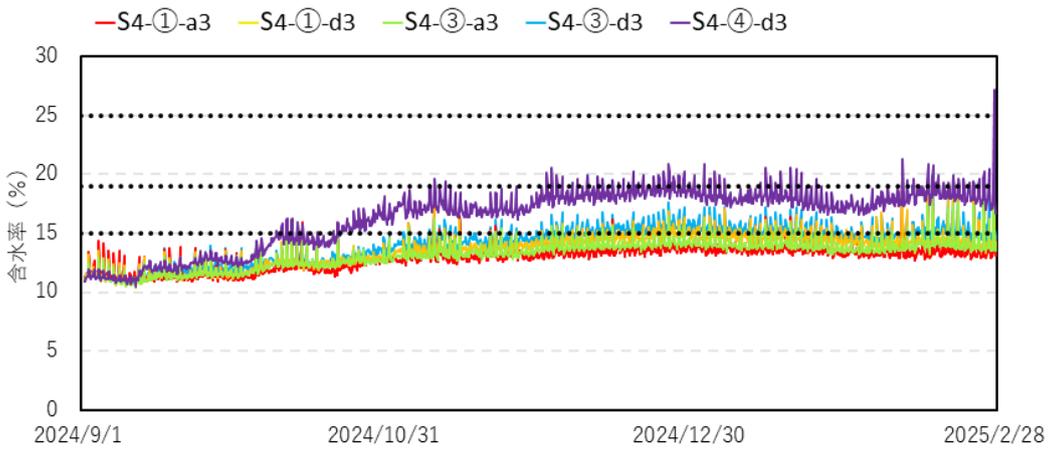
図 5.4-18 に南側 CLT2、図 5.4-19、図 5.4-20 に南側 CLT3、図 5.4-21、図 5.4-22 に南側 CLT4 の本計測期間における含水率計測結果を示す。CLT2 では、すべての期間で含水率 15%を下回った。CLT3 の S3-①-c2 では、含水率 25%を超える高含水率状態が 2 か月程度続き、その後徐々に低下する様子が見られた。この計測点付近では、写真 5.4-3 に示すように抜け節と複数の割れが確認でき、ここから計測箇所に入水したことで急激な含水率上昇が見られ、その後水が抜けていったと考えている。CLT3、CLT4 では CLT 下端から 200mm に位置している計測箇所が他の箇所と比べて含水率上昇が大きい傾向を示しており、雨のはね返りや CLT の下にある H 形鋼に水がたまったことで含水率が上昇した可能性が示唆された。CLT4 の 3 層目は、CLT2、CLT3、CLT4 の 2 層目と比べて含水率変動が大きい傾向を示しており、CLT4 の 3 層目が最も外部環境に近いこと外気の影響を大きく受けているからだと考えている。

表 5.4-6 にそれぞれの含水率状態の日数を計算した結果、表 5.4-7 にそれぞれの含水率状態の全体の計測日数における割合、表 5.4-8 に 1 ヶ月ごとに含水率が 19%以上となる日数の割合を示す。S3-①-c2、S4-④-d3 では含水率 19%以上の状態が全体の日数の 2 割以上 5 割未満となった。S3-①-c2 では 2 ヶ月目から 4 ヶ月目で高含水率状態が続いていたが、5 ヶ月目、6 ヶ月目では含水率 19%を超えることはほとんどなかった。S4-④-d3 では 4 ヶ月目から徐々に含水率が上昇していることが分かった。この計測点は、砕石層に近い木口からの距離が最も近い計測点であり、今回のように水が滞留する箇所付近に木口が存在する材料はかなり高含水率の状態となり、劣化のリスクが高い状態であったと考える。その他の計測点では、中高含水率状態が続くものはほとんど見られなかった。

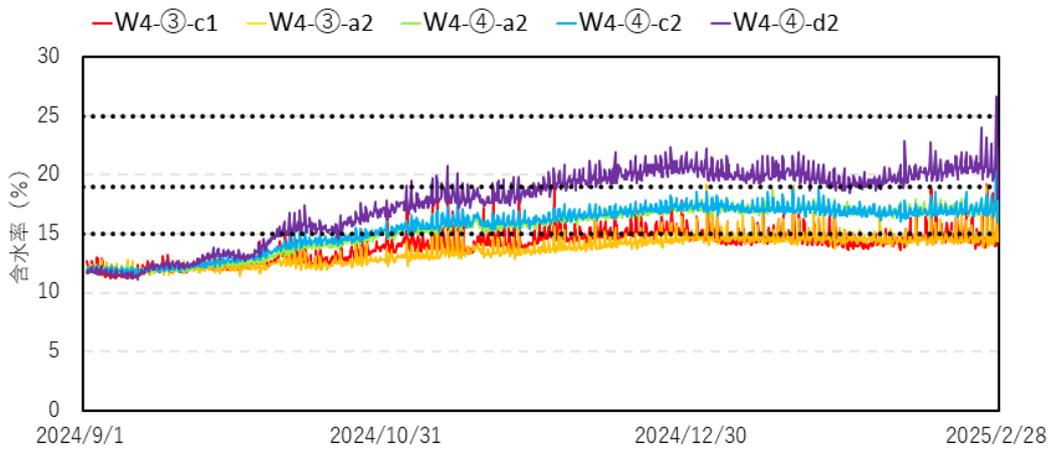
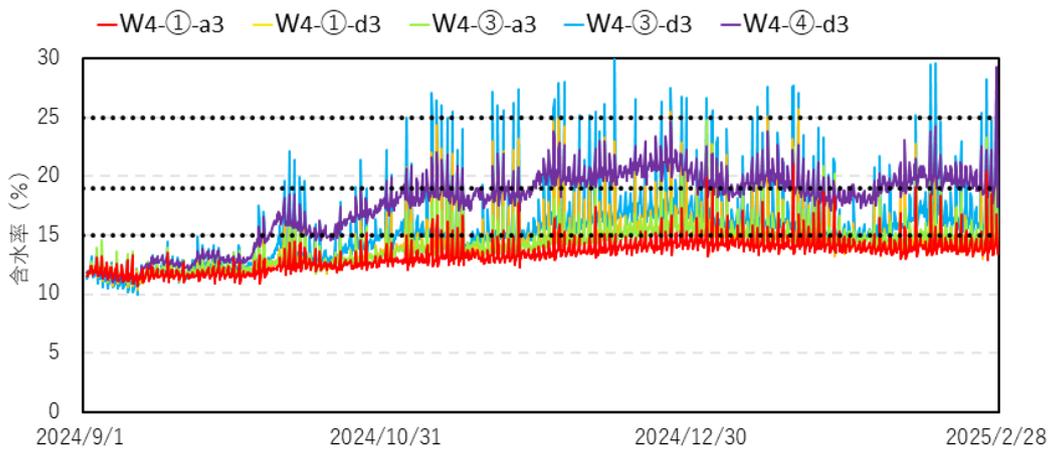
図 5.4-23 に北側 CLT2、図 5.4-24、図 5.4-25 に西側 CLT3、図 5.4-26、図 5.4-27 に西側 CLT4 の本計測期間における含水率計測結果を示す。CLT2 では、含水率は徐々に上昇しているものの、含水率 15% を超える日はほとんど見られなかった。CLT3、CLT4 の 2 層目では CLT 下端から 200mm に位置している計測箇所が他の箇所と比べて大きな含水率上昇が見られており、雨のはね返りや CLT の下にある H 形鋼に水がたまったことで含水率が上昇した可能性が示唆された。CLT4 の 3 層目では、W4-③-d3、W4-①-d3 で含水率変動が大きく、特に W4-③-d3 では含水率 25% を超える日もあった。この理由として、写真 5.4-6 や写真 5.4-7 にあるように割れや節から水分流入したと考える。CLT4 の 3 層目は、CLT2、CLT3、CLT4 の 2 層目と比べて含水率変動が大きい傾向を示した。これは、CLT4 の 3 層目が最も外部環境に近いいため外気の影響を大きく受けているからだと考えている。また CLT4 でも、N4-④-d2、N4-③-d3 と下部の計測位置の含水率上昇が大きい傾向を示した。CLT4 の 2 層目では N4-④-d2 が特に含水率が高い値を計測しており、2 層目のラミナの繊維方向は地面と平行で木口からの距離も近かったため、木口からの水分流入により上昇したと考える。

表 5.4-9 にそれぞれの含水率状態の日数を計算した結果、表 5.4-10 にそれぞれの含水率状態の全体の計測日数における割合、表 5.4-11 に 1 か月ごとに含水率が 19% 以上となる日数の割合を示す。W4-①-d3、W4-③-d3、W4-④-a3 では含水率 19% 以上の状態が全体の日数の 2 割以上 5 割以下、W4-④-d2、W4-④-d3 では含水率 19% 以上の状態が全体の日数の 5 割以上となった。W4-③-d3 では 2 か月目から W4-①-d3、W4-④-a3、W4-④-d2、W4-④-d3 では 3 か月目から含水率上昇が見られ、また他の計測箇所でも 1、2 か月高含水率が続く箇所も見られた。W4-①-d3、W4-③-d3、W4-④-d2、W4-④-d3 は下部かつ木口からの距離が最も近い計測点であり、今回のように水が滞留する H 形鋼などに接触するように設置すると木口付近の材料はかなり高含水率の状態となり、劣化のリスクが高い状態であったと考える。また、試験体上部でも割れが発生すると含水率が高い値を示す可能性が示唆された。

北側、南側、西側の結果を比較すると、すべての方角で試験体下部かつ木口付近で含水率上昇が見られた。北側と南側はほぼ同様の傾向を示したが、西側の特に CLT4 では他の 2 つの方角と比較すると、かなり含水率変動が大きい傾向を示した。また含水率 19%の日数が全体の日数の 2 割以上である箇所は、北側は 3 箇所、南側は 2 箇所、西側は 5 箇所であった。西側に多くなった原因としては、西側の CLT4 の板目面は広範囲で直接日光を受ける南側を向いているために他の方角と比較して温度上昇が大きくなることで、日変化が大きくなり、膨潤収縮量が大きくなった結果、ひび割れが増えて水分が流入しやすくなったのではないかと考える。

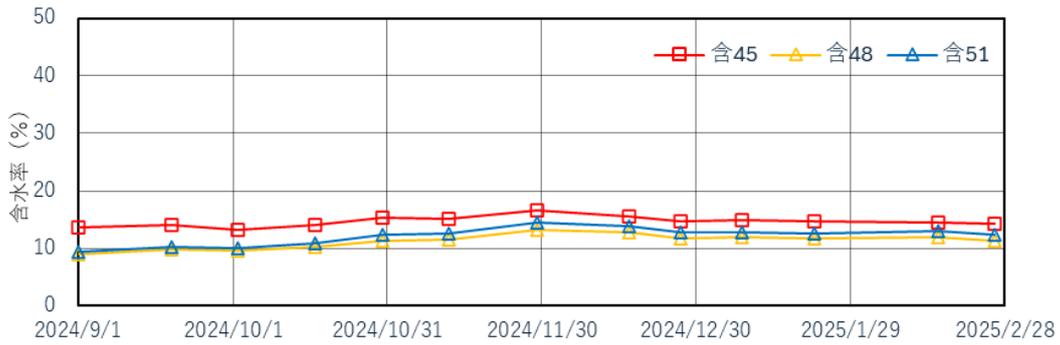
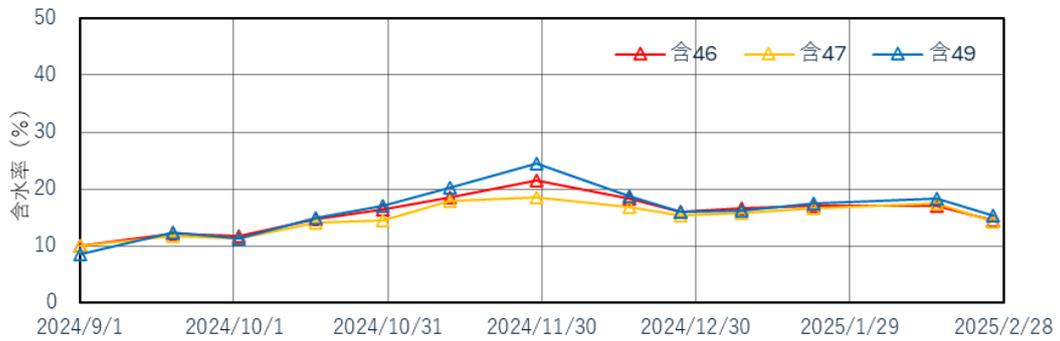
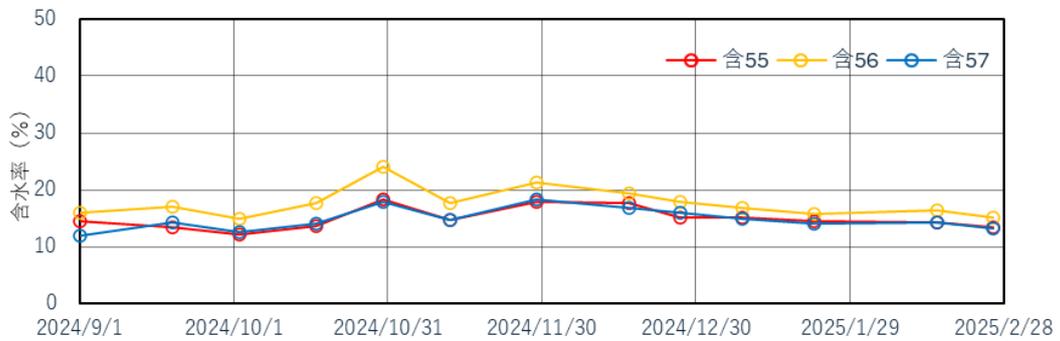
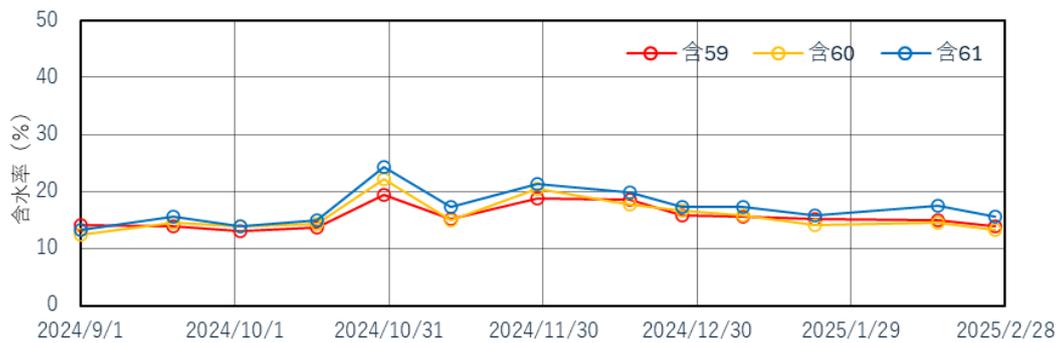
図 5.4-30 西側 CLT 表面含水率計測結果

方角による比較では、北側と南側はほぼ同様の傾向を示したが、西側の特に CLT4 では他の 2 つの方角と比較すると、かなり含水率変動が大きい傾向を示した。西側の CLT4 で高い含水率を示した原因としては、本 CLT の板目面は広範囲で直接日光を受ける南側を向いていることで他の方角と比較して温度の上昇と日変化が大きくなり、膨潤収縮量が大きくなった結果、ひび割れが増えて水分が流入しやすくなったのではないかと考える。
