# 設計者のための CLT 屋外使用ガイドライン

# 設計者のための CLT屋外使用ガイドライン

2020年2月 発行

制作 一般社団法人 日本CLT協会  
〒103-0004

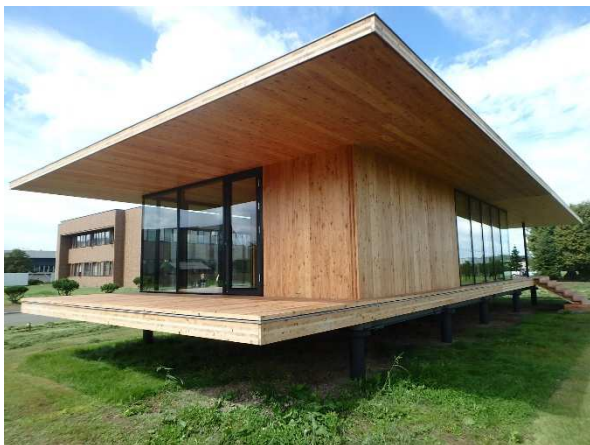
写真 1 :外壁・軒裏CLT使用事例

軒裏は道路面から見上げると目立つこと、また準耐火構造でも燃えしろ設計を用いるなどで建築基準法上現わしにできることから、軒裏に CLT の現わしを採用した施工実績は多い。(写真 1)

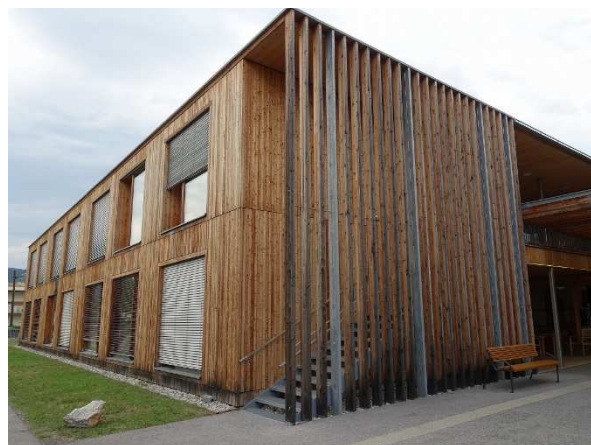
写真 2 :海外CLT使用事例

海外では外壁で CLT が現わされているような事例も散見されるが、実は木のサイディングを張ったものが多い。(写真 2)

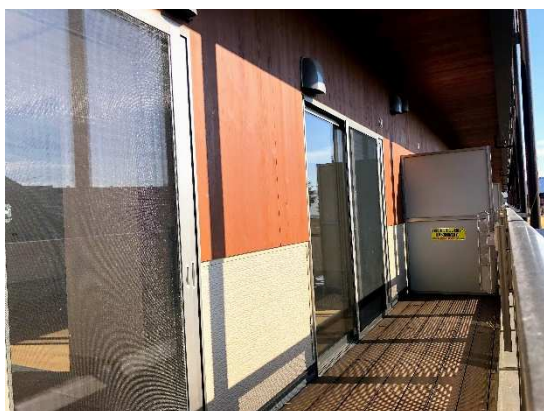
写真 4 : 福島市復興住宅

※床から上部 1m 程度の雨掛り部分は窯業系  
サイディング張りとしている

(図 2 右、写真 4 参照)

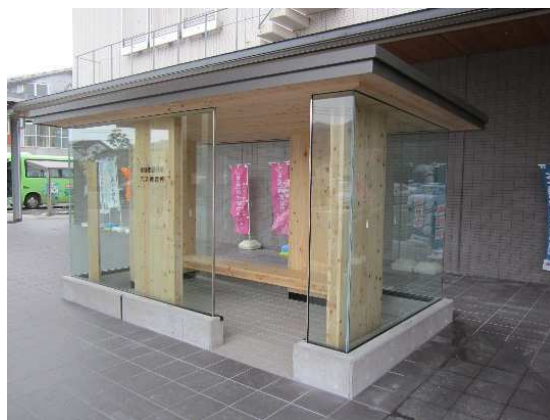
写真 5 : 真庭市役所前バス待合所

ただし、外壁がガラス・アクリルで覆われている場合は該当しない(写真 5 参照)

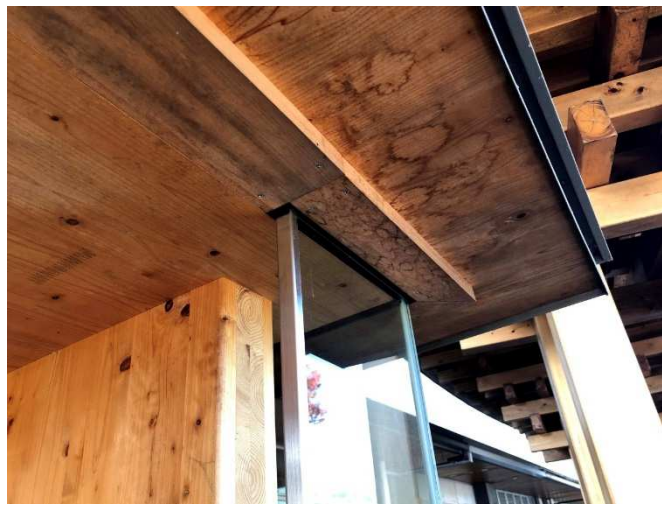
写真 6 : 濡れ染みのある軒裏

直接軒裏面が雨水に濡れることは一時的であり、たとえ雨濡れしても短い時間で乾燥する。ただし濡れ染みや黒カビの発生の可能性があるのでクリア塗装程度は必要である。

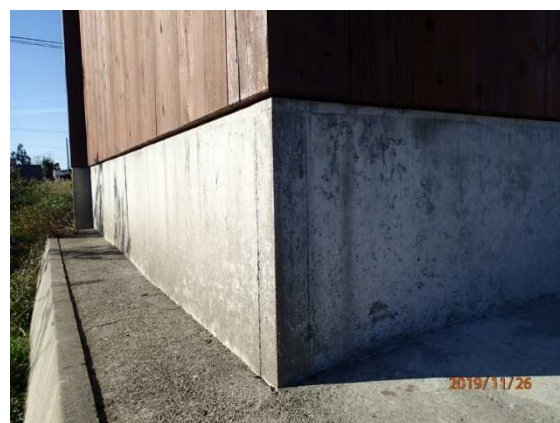
写真 8

基礎より外壁が 15mm 程度外側に出ている例。雨水が基礎上面に滞留するのを防いでいる。

CLT の幅はぎ部や干割れ部の下に雨染みが目立つことから、それらの箇所へ侵入した雨水が時間をかけて基礎立上り部に作用し、雨染み跡を作ったと考えられる。雨切れをよくするためか、各 CLT 外面を基礎より 15mm 程度外に納めている。(13 ページ：写真 8 参照)

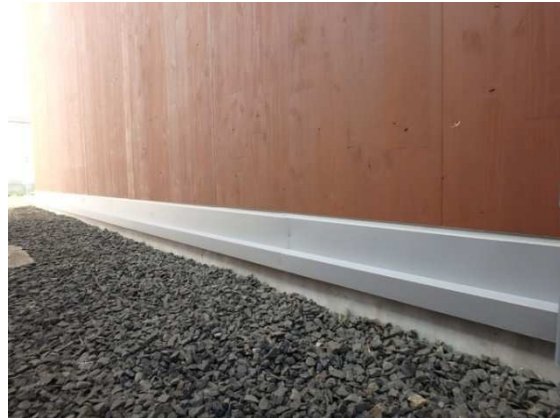
写真 9

外壁最外層ラミナに土台水切り  
を差し込んで納めている例。

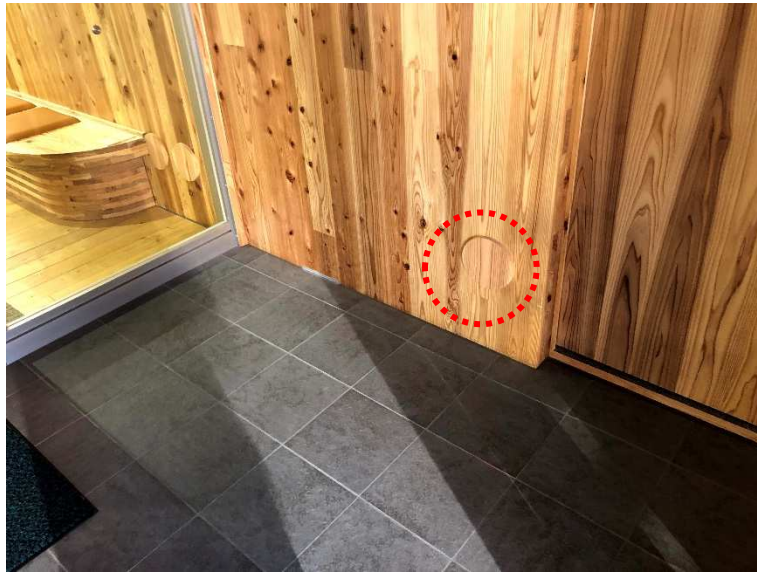
写真 10

外壁を現わしにする場合は、せん断金物は室内側に配置する必要がある。室内側も現わしにする場合は、現わしになる金物を隠すなど工夫が必要である。(構造体をあえて見せるため金物を隠さない事例もある。)

### ① 室内側の金物を隠蔽した例

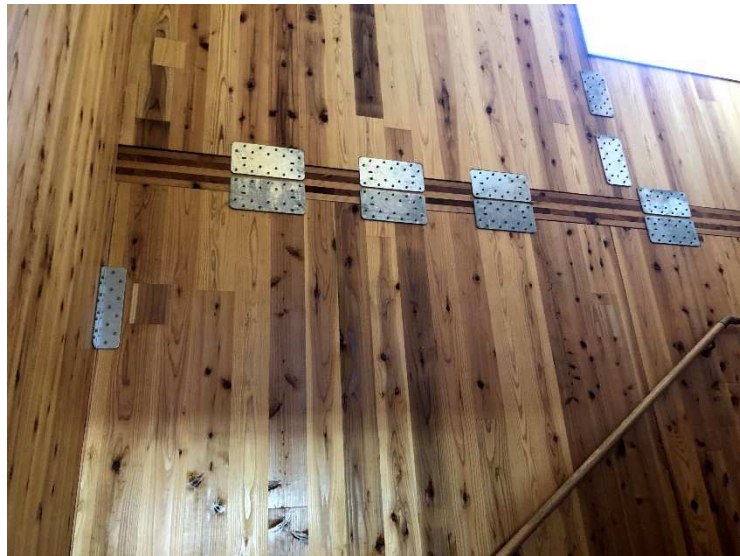
写真 11

### ② 金物をそのまま現わした例

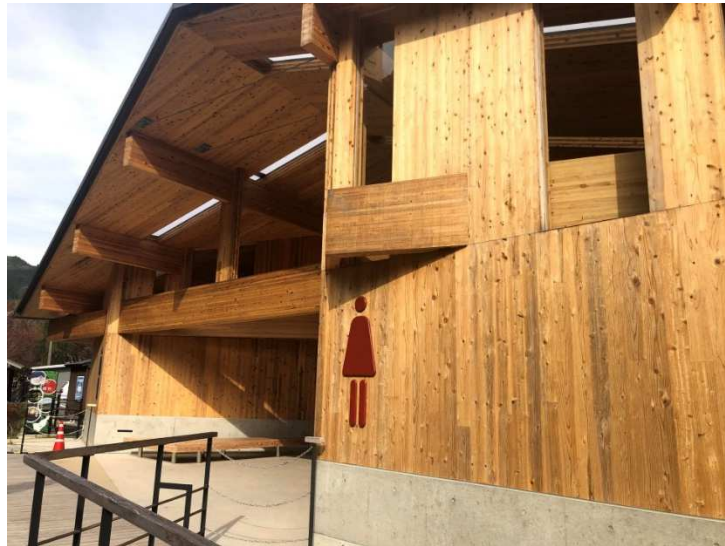
写真 12 : 川に面した西側外壁

ミクロ的な観点として、建物が置かれる周辺環境に注意が必要である。建物近辺に川など湿度供給源があり、黒カビの発生が激しい地域なのか等を設計者は考慮する必要がある。下の写真は建物の西側を流れる川の影響で黒カビが発生した事例である。(写真 12) 対象的に道路側である東側外壁には黒カビの発生は見られなかった。(写真 13)

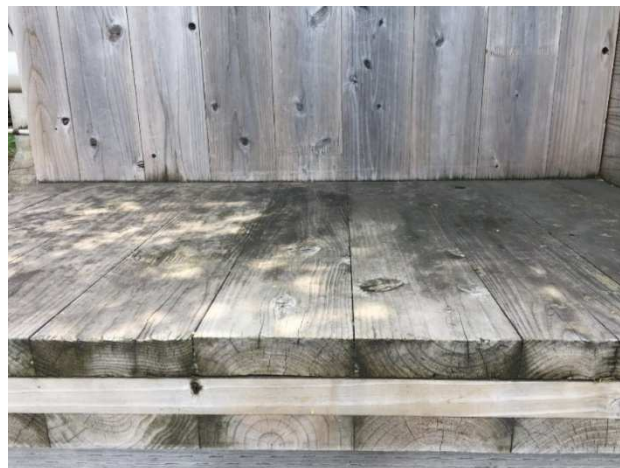
下の写真は CLT 暴露試験体である。CLT 暴露試験体は防腐処理した試験体と無処理の試験体を設置し、屋根などをつけず暴露することでどのように CLT が劣化するかを観察したものである。写真から見て取れるように、防腐処理を行った CLT は腐朽まで至っていないが、無処理の CLT には腐朽が見て取れる。

写真 14 : (設置場所:大阪／防腐処理材) 水平面に生じたカビ、ラミナの干割れ

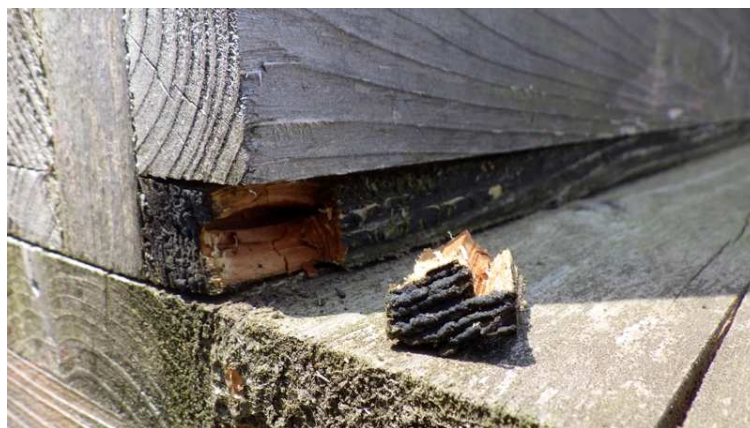
写真 15 : (設置場所:つくば／無処理材) 北面と水平面の取り合い部の腐朽

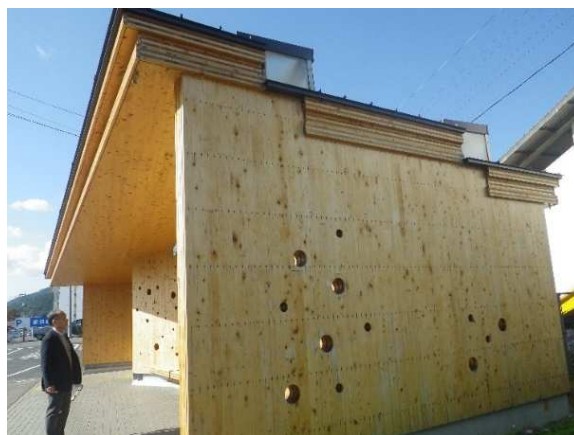
真庭市久世駅に隣接するトイレと掲示板のあるテラス。屋外ベンチとして三角形の CLT パネルが塗料の実験を兼ねて数台設置されている。Z 型に配置された耐力壁と屋根に CLT パネルが構造躯体として利用されている。耐力壁の軒で守られていない部分と、屋根パネルの木口は CLT の薄板と板材でカバーされている。雨水の影響を受けない耐力壁と、非耐力壁は CLT がカバー無しで利用されている。

東側外壁(板カバー取付、屋根段差)

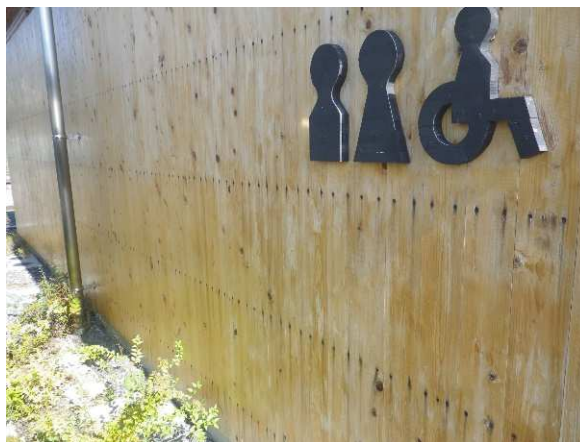
西側壁(鉄釘サビ、塗装変化)

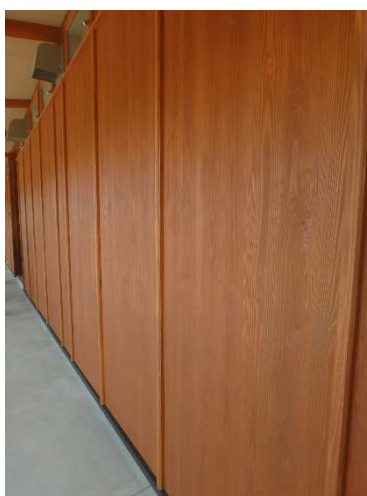
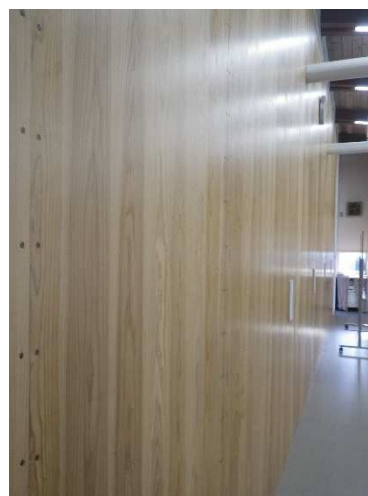
CLTの留付けは四周にくぎを使用しており、屋外側はくぎ頭が見えないように木材で隠蔽している(木材の留付けは隠しくぎのようなものを使っていると思われる)。屋内側はくぎの頭が確認できる。

外壁(屋外側)

外壁(室内側)

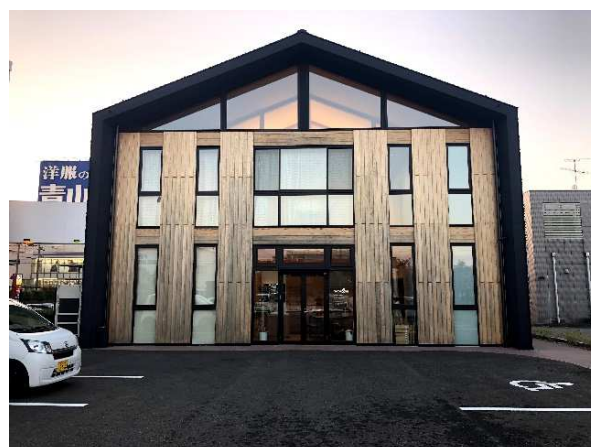
外壁は木サイディングを使用している。東側外壁を見ると、軒の出 910mm と控え壁の影響で雨掛りの影響を受ける部分と受けない部分の違いがわかる。  
(木サイディングの下方に雨染みが確認できる)

東側外観

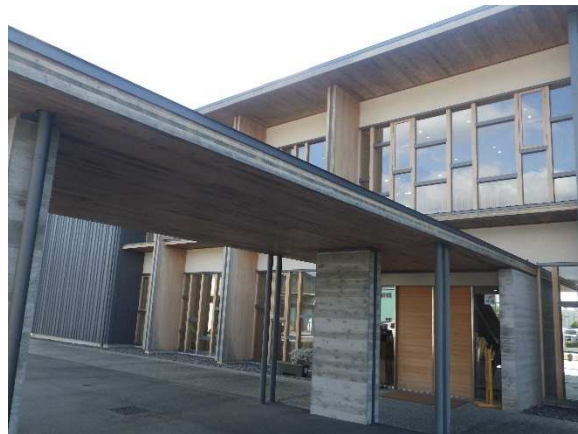
エントランスキャノピー(建物北面)の屋根版 CLT 端部に集中的に黒カビが発生している。ここに雨が集中して滞留するためカビ発生しやすい状態にあるものと思われる。

北側エントランスキャノピー

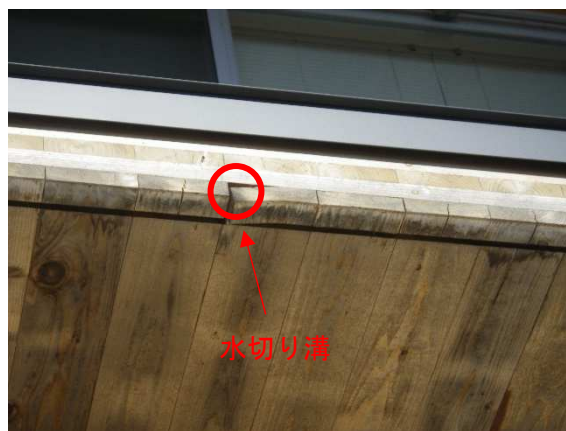
軒裏は 1・2 階とも雨染み・黒カビが確認できる。また南側の軒裏はラミナの部分的破損が確認できる。

南側軒裏(ラミナ破損部分)

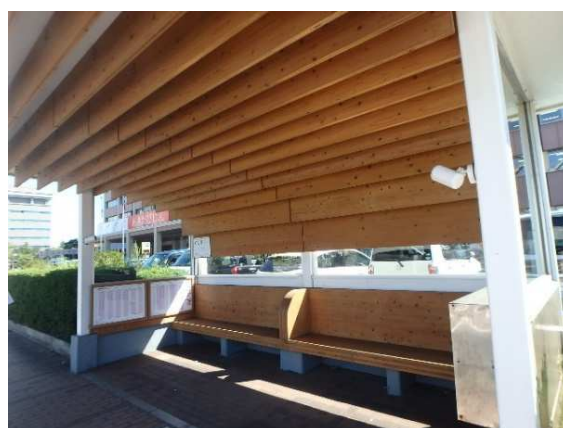
躯体となる屋根と柱は鉄骨で構成され、その内部の天井ルーバーとベンチが CLT でつくられている。ルーバーは薄型の 3 層パネル（総厚 36mm）であり、ベンチは 5 層 5 プライのパネルである。現地の説明版によると、CLT は地元の秋田スギが使用されている。CLT 利用量は 2 m<sup>3</sup>。

ルーバーは屋根から金属プレートとボルトで固定されている。屋根がかかっており、ベンチの背面と側面はガラスで覆われているため、CLT の耐久性能に寄与していると思われる。また、CLT のベンチは地面から約 30cm 高くなっており、雨天時の水の跳ね返りなどの対策としている。CLT の表面塗装は浸透系のオスモカラーである。

天井ルーバーとベンチ

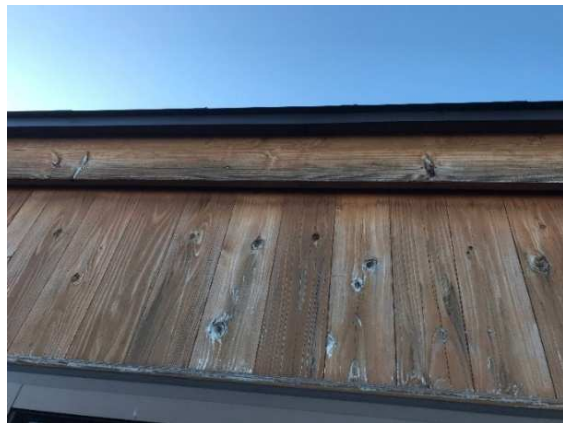
軒の出はほとんどなく、写真からも破風に雨染みができているのが確認できる。また、外壁は塗膜剥離・雨染み・干割れが目立つ。節の部分は特に塗装の剥がれが目立つ。また、ラミナの木裏面が外に曝されている場合、春材部が外側に剥がれてくる傾向がある。

破風部分(雨汚れ)

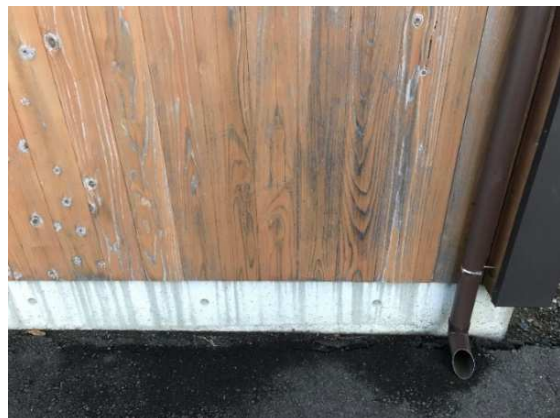
基礎取り合い部分(退色・雨染み)

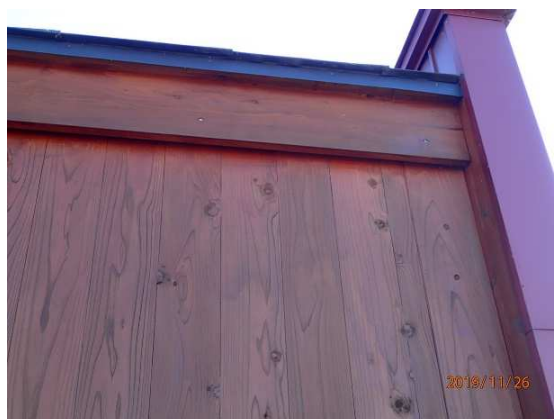
一部ラミナに干割れや軒裏に雨染みが確認できるが、滝谷のバス停のような塗膜剥離や節部分の塗装の剥がれ、春材部の剥がれは確認できなかった。

破風・外壁上部
