### 合板・製材・集成材国際競争強化対策のうち 木材製品の消費拡大対策のうち CLT建築実証支援事業

報告書

令和 2 年 2月

一般社団法人 日本CLT協会

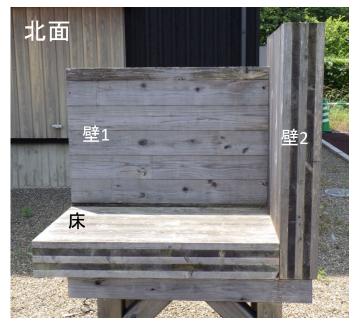
写真1 全景(北面)壁1上·下部腐朽

- ・各試験体では、試験体もしくは建物等の陰になる材面が割れが少ない傾向がある。例えばつくばの試験体は 2 階建の実験住宅の北側に設置しており、実験住宅の陰になるため南面の劣化が少ない傾向が認められた。
- ・つくば/無処理では2018年10月頃より褐色腐朽菌ヒメシロアミタケ(Antrodia albida)子実体が発生。CLT パネルの下部等、雨水の滞留しやすい箇所はすでに腐朽が進行し、形が崩れた箇所も存在した。

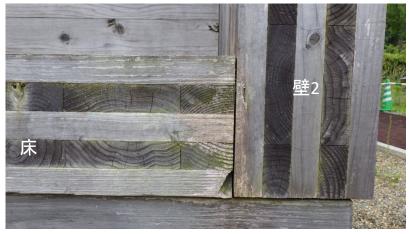
写真3 床・壁2(北面下部)

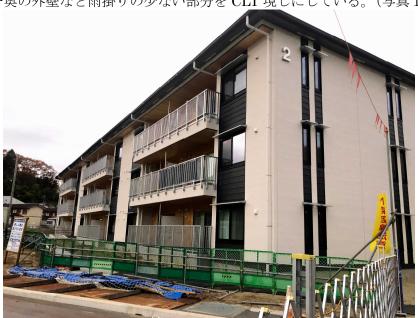
写真 1 バルコニー奥の CLT 現し外壁

バルコニーは CLT パネルで 1.6mの跳ね出し、建物全体が 1 時間準耐火の建物なので、燃え代設計をしてバルコニー奥の外壁など雨掛りの少ない部分を CLT 現しにしている。(写真 1)

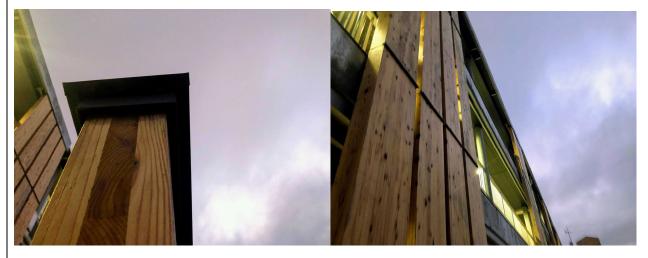
耐久性への設計上の工夫として、駐輪場の外壁上部に計画された大きな笠木(写真2)や、CLT を 現しにした外壁の階高ごとに設けた水切り金物が上げられる。(写真3)

写真2 駐輪場外壁上部の笠木

写真3 階高ごとに設けられた水切り金物

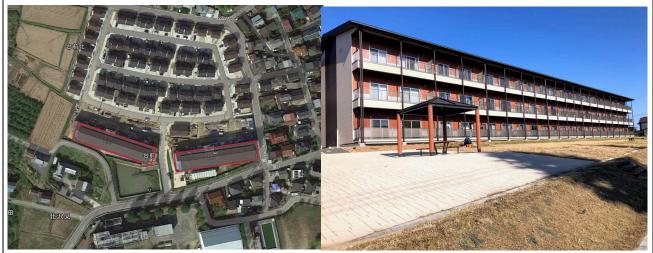
写真1 配置 赤く囲まれたところが CLT 棟2棟

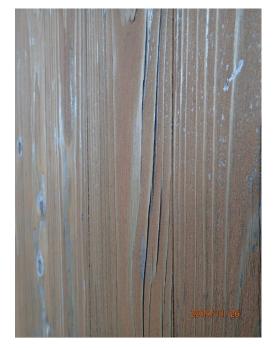
写真5 外壁ラミナの干割れ

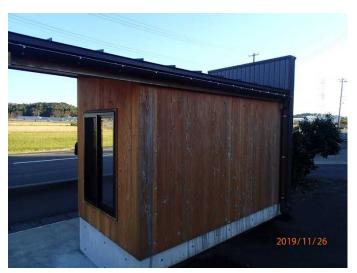
写真6 節の部分の塗装のはがれ

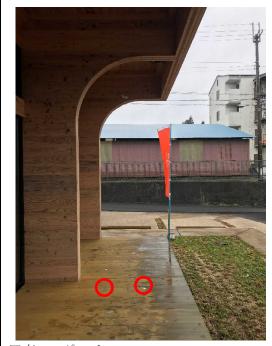
写真 3: ポーチ 床は持ち出しではないためボルトを外せば 交換可能となっている。

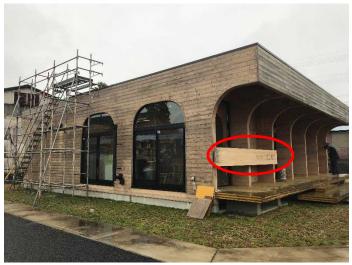
写真 4:北西面 看板は雨が当たる部分は退色している。

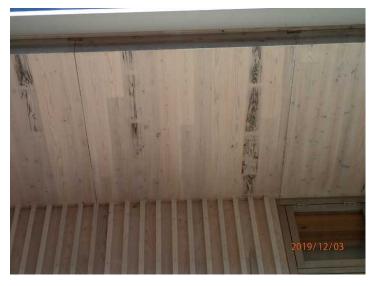
写真4 南面屋根版 CLT の軒裏面

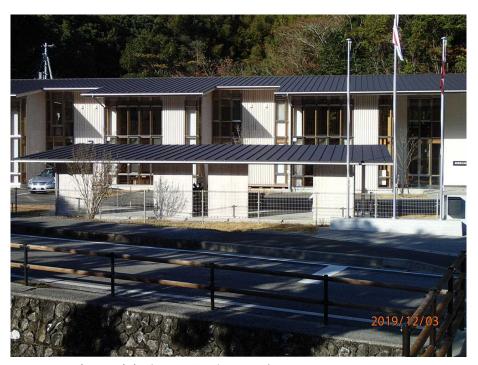
写真7 自転車置き場屋根 CLT 版のたわみ

・自転車置き場屋根 CLT 版のたわみ (写真 7)。 写真手前の自転車置き場屋根 CLT が強軸、弱軸両方向に微妙にたわんでいるように見える (目測での判断。また設計者もたわみについては認識しているような話あり)。

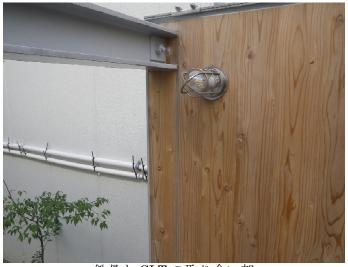
鉄骨と CLT の取り合い部

屋外に暴露され、鉄骨が CLT を貫通している部分で、鉄汚染 (?) が確認された。雨による鉄成分または塗装が溶出したと思われる。

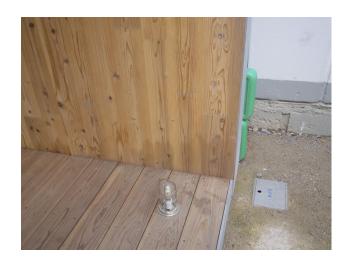
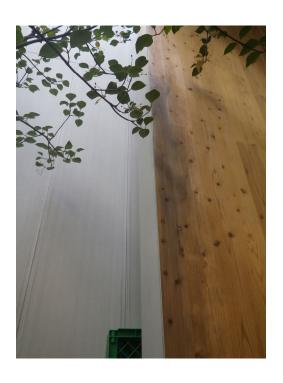
屋外に暴露された壁の下部に雨染みがあった。 また、入口付近の軒の下にある壁の一部が灰色化していた。正面にむかって左側のパネル端のみにあり、右側のパネルには確認されなかったことから、付近の植物からの色素の移染もしくは雨水がかかりやすくなっていると考えられる。

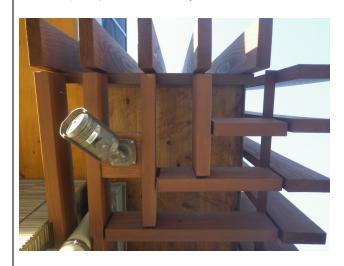
ピロティ南東角

建物の南東角の1階床パネルのはね出し部はルーバーがあるものの、雨の影響が見られる。雨染みとほこり等の汚れが目立った。

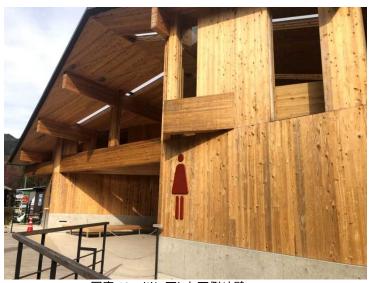
ミクロ的な観点として、建物が置かれる周辺環境に注意が必要である。建物近辺に川など湿度供給源があり、黒カビの発生が激しい地域なのか等を設計者は考慮する必要がある。下の写真は建物の西側を流れる川の影響で黒カビが発生した事例である。(写真 12)対象的に道路側である東側外壁には黒カビの発生は見られなかった。(写真 13)

写真 12:川に面した西側外壁

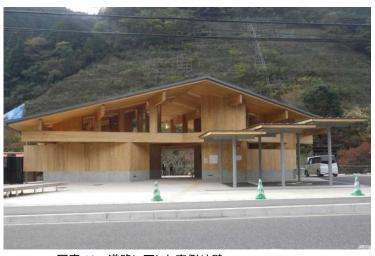
写真 13: 道路に面した東側外壁

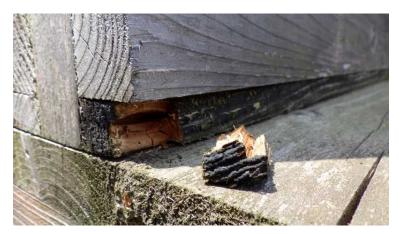
下の写真はCLT 暴露試験体である。CLT 暴露試験体は防腐処理した試験体と無処理の試験体を設置し、屋根などをつけず暴露することでどのようにCLT が劣化するかを観察したものである。写真から見て取れるように、防腐処理を行ったCLT は腐朽まで至っていないが、無処理のCLT には腐朽が見て取れる。

写真 15 : (設置場所:つくば/無処理材)北面と水平面の取り合い部の腐朽

防腐処理材でも屋根、軒の下に置かれない場合は劣化が進むことが考えられる。
